Direction Départementale des Territoires et de la Mer Pas-de-Calais

Synthèse communale des inondations

Commune de LIEVIN

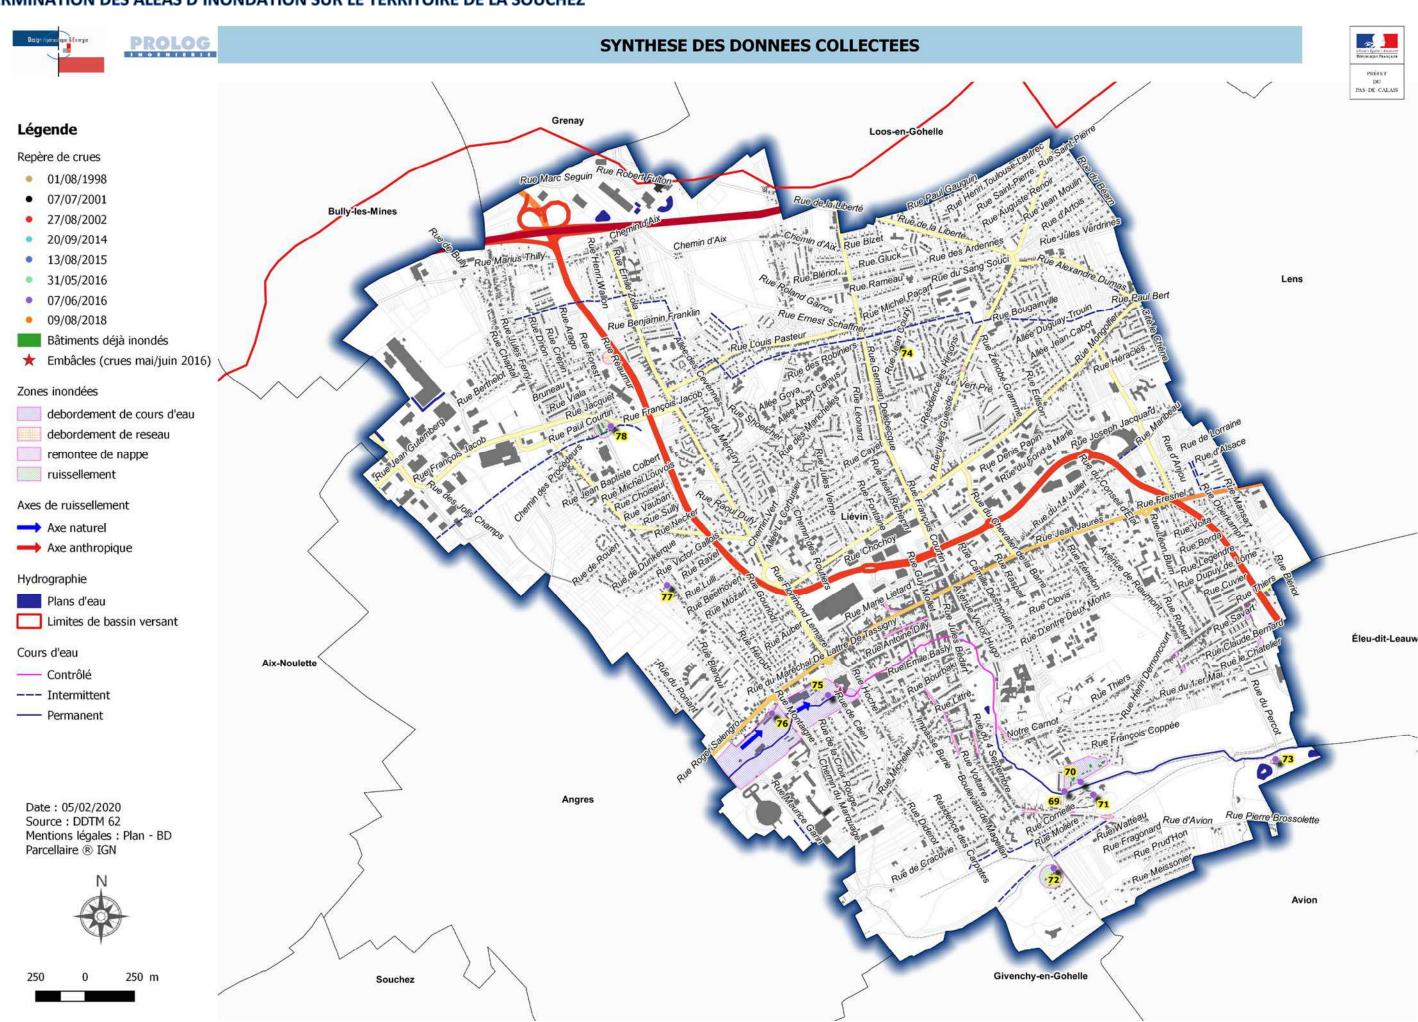
2.1 CARTE DE SYNTHESE DES DONNEES D'ENQUETES SUR LES INONDATIONS PASSEES

La cartographie suivante synthétise à l'échelle communale différents niveaux d'informations collectées au cours des enquêtes de DHE/PROLOG et SYMSAGEL à la suite des inondations du 31 mai et 07 juin 2016. On trouve sur cette carte notamment les éléments suivants :

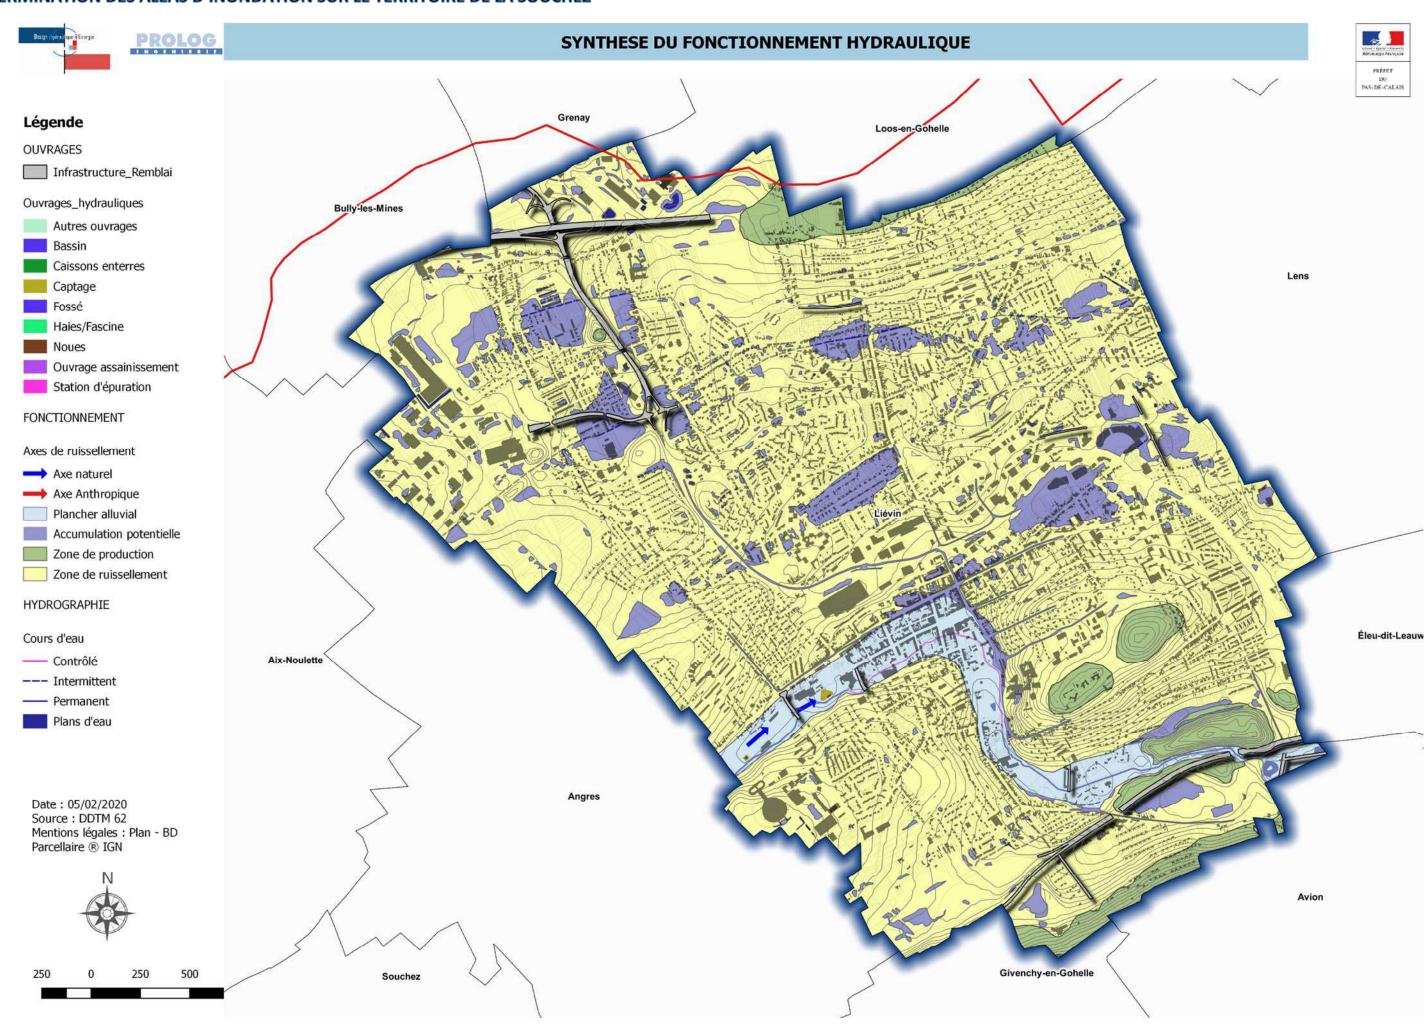
2.2 CARTE DE SYNTHESE DU FONCTIONNEMENT HYDRAULIQUE

La cartographie suivante est extraite de l'étude SLGRI et représente le fonctionnement hydraulique de la zone d'étude. Un zoom à l'échelle communale est proposé ci-après. Ce support permet de disposer d'une vision homogène et cohérente de l'ensemble des processus conduisant au phénomène d'inondation par ruissellement et débordement à l'échelle du bassin versant. On trouve sur cette carte notamment les éléments suivants :
