Synthèse communale des inondations

Commune de SERVINS

DETERMINATION DES ALEAS D'INONDATION SUR LE TERRITOIRE DE LA SOUCHEZ

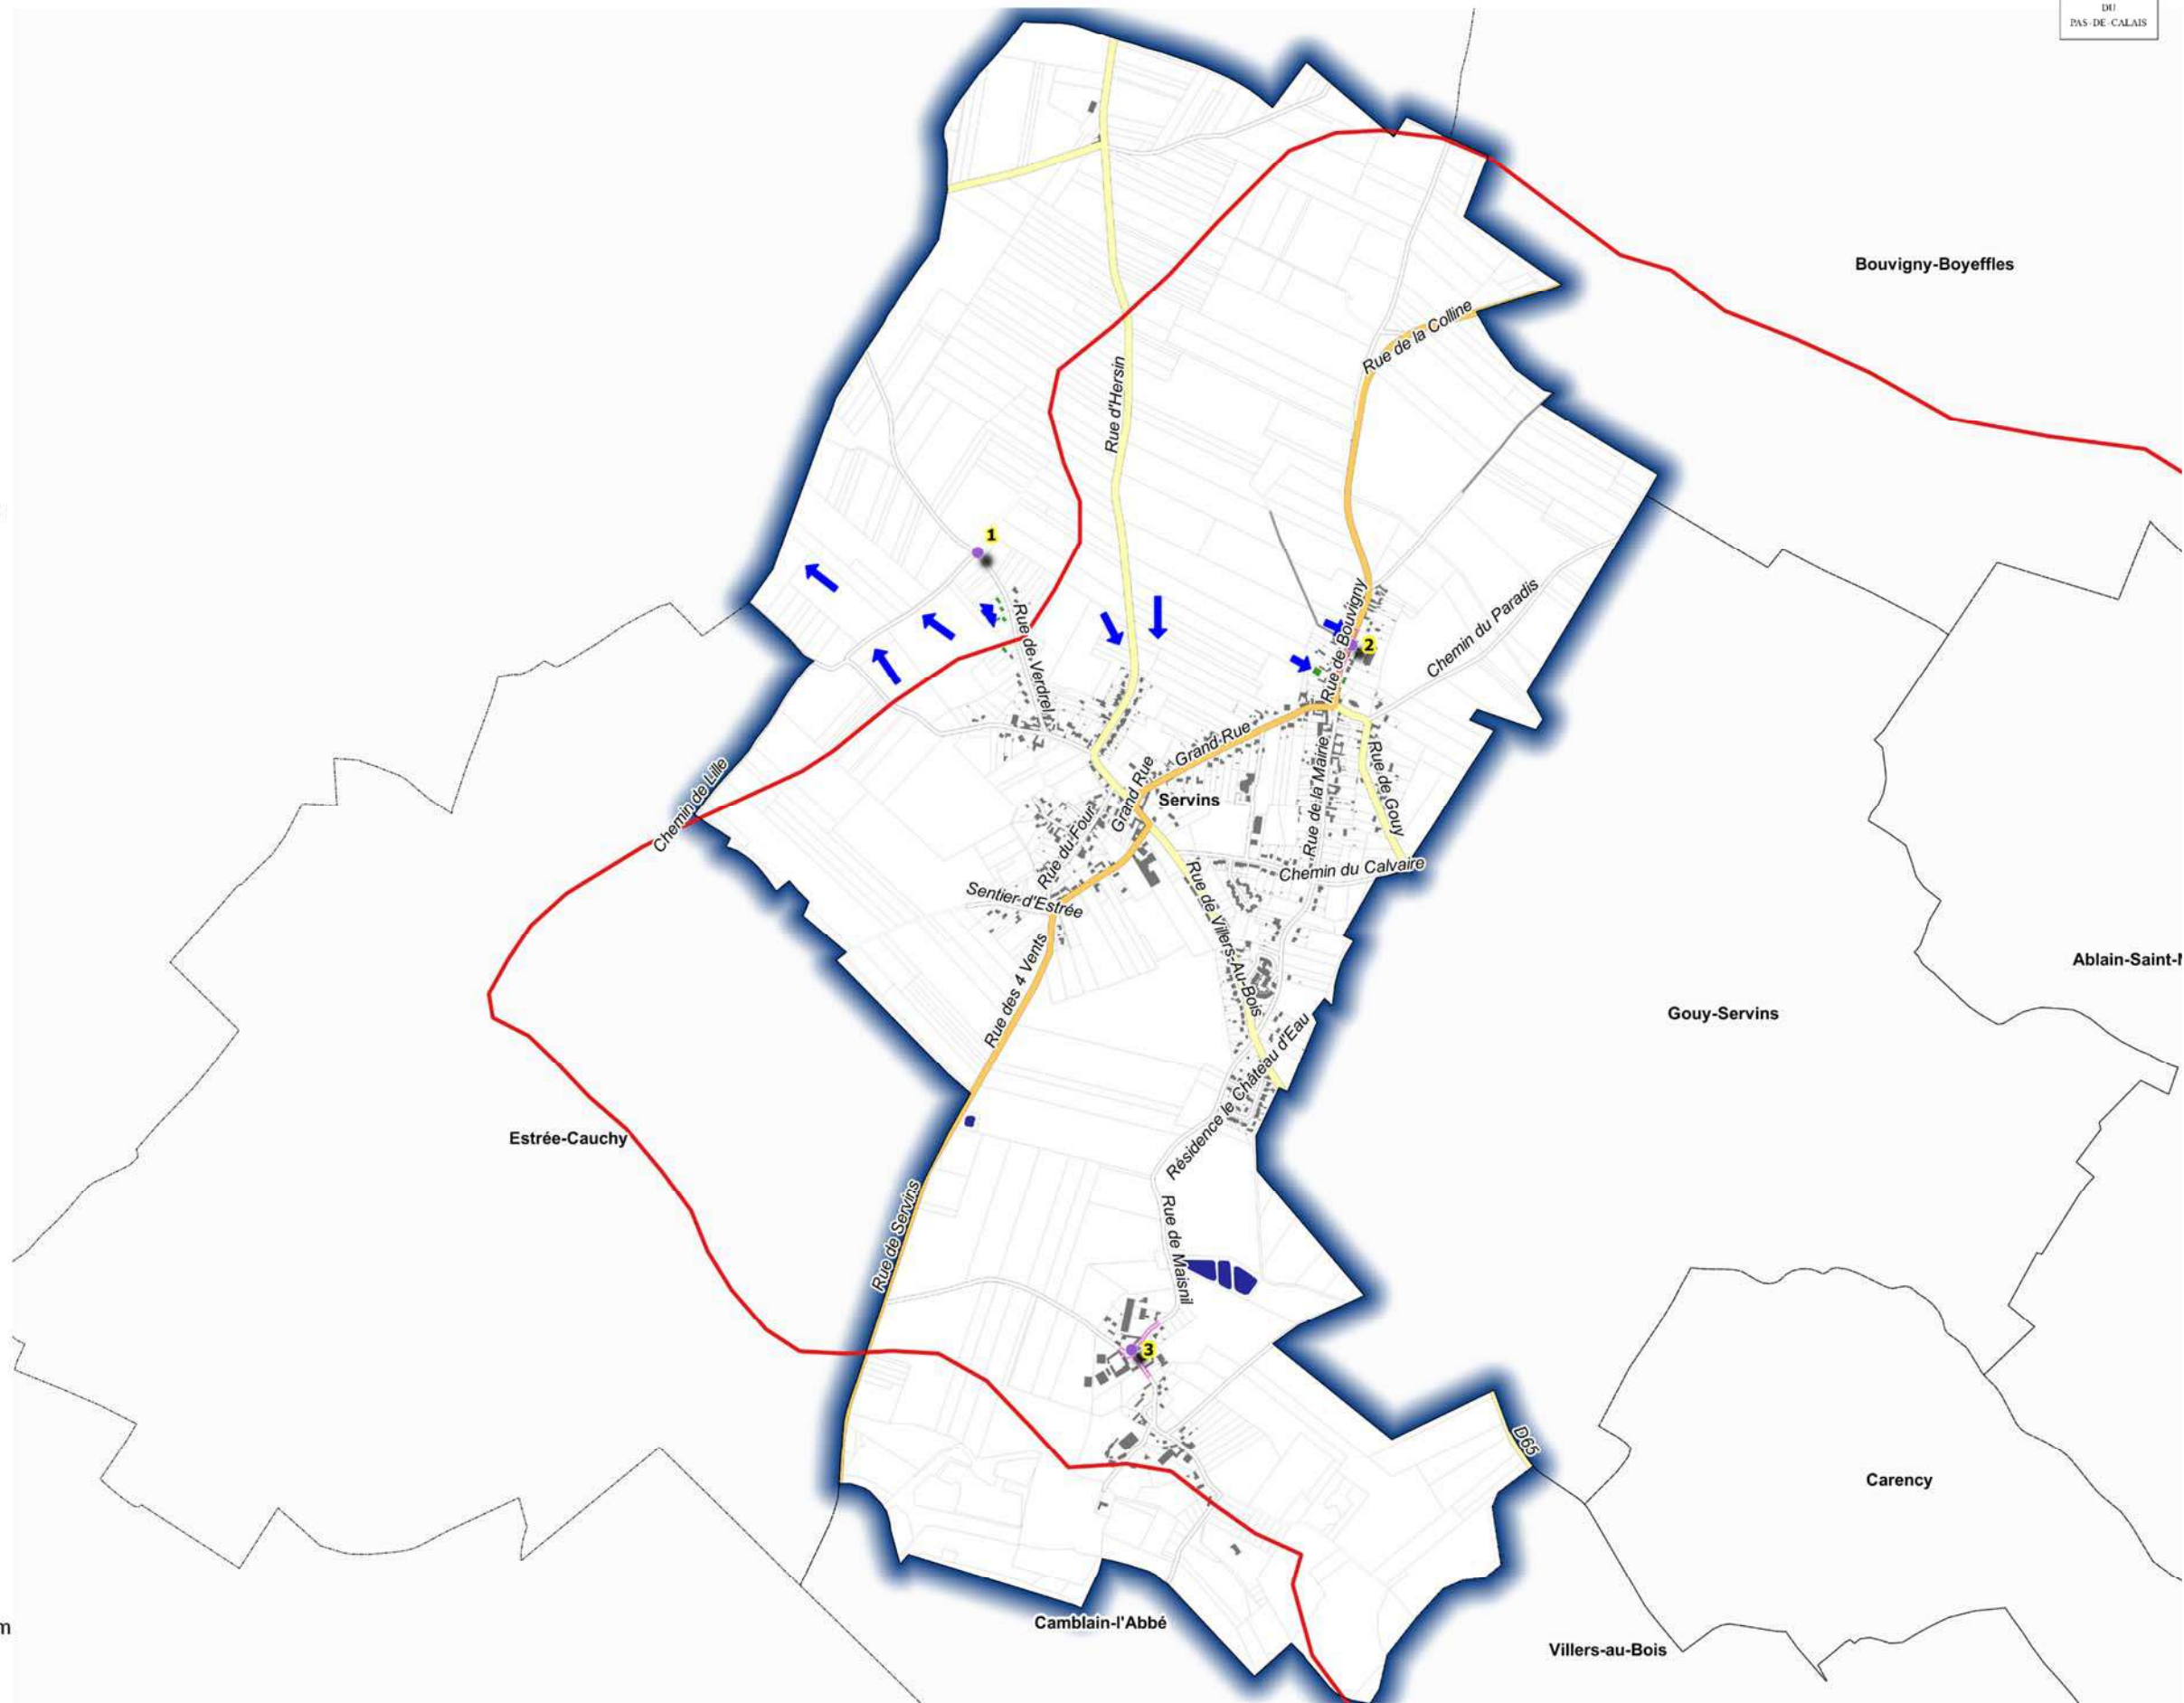
SYNTHESE DES DONNEES COLLECTEES

La cartographie suivante synthétise à l'échelle communale différents niveaux d'informations collectées au cours des enquêtes de DHE/PROLOG et SYMSAGEL à la suite des inondations du 31 mai et 07 juin 2016. On trouve sur cette carte notamment les éléments suivants :

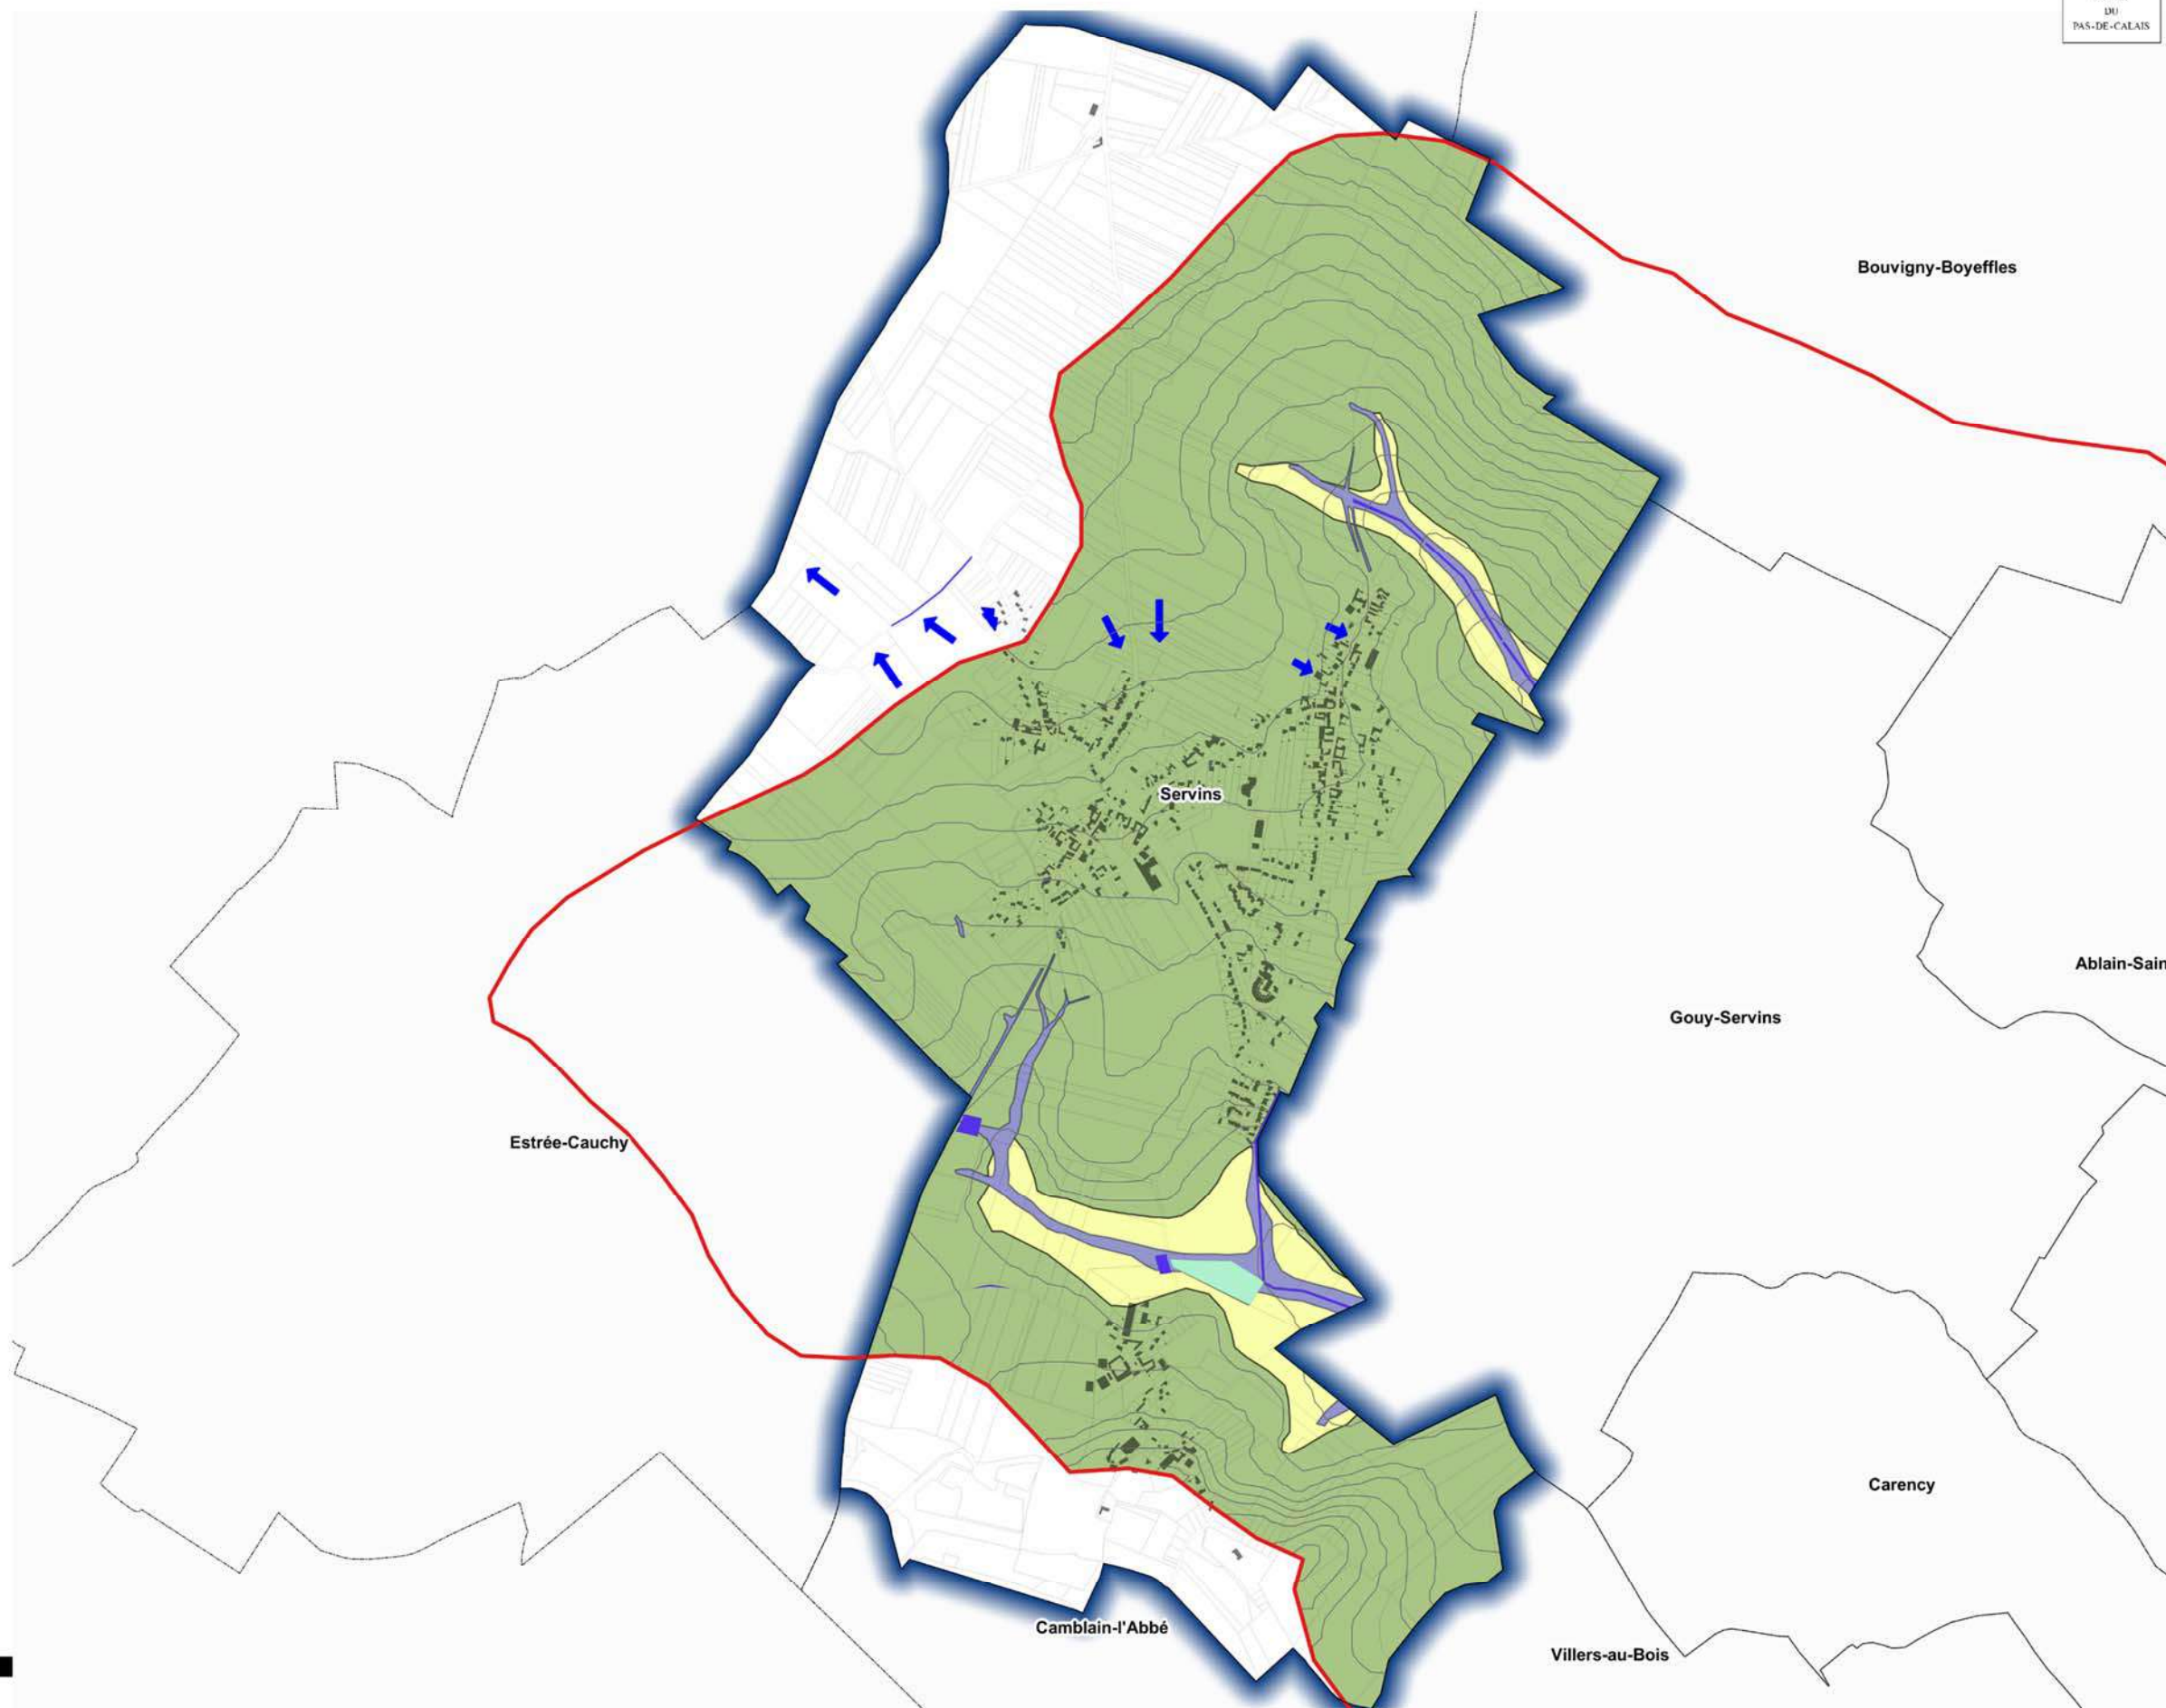
SYNTHESE DU FONCTIONNEMENT HYDRAULIQUE

La cartographie suivante est extraite de l'étude SLGRI et représente le fonctionnement hydraulique de la zone d'étude. Un zoom à l'échelle communale est proposé ci-après. Ce support permet de disposer d'une vision homogène et cohérente de l'ensemble des processus conduisant au phénomène d'inondation par ruissellement et débordement à l'échelle du bassin versant. On trouve sur cette carte notamment les éléments suivants :

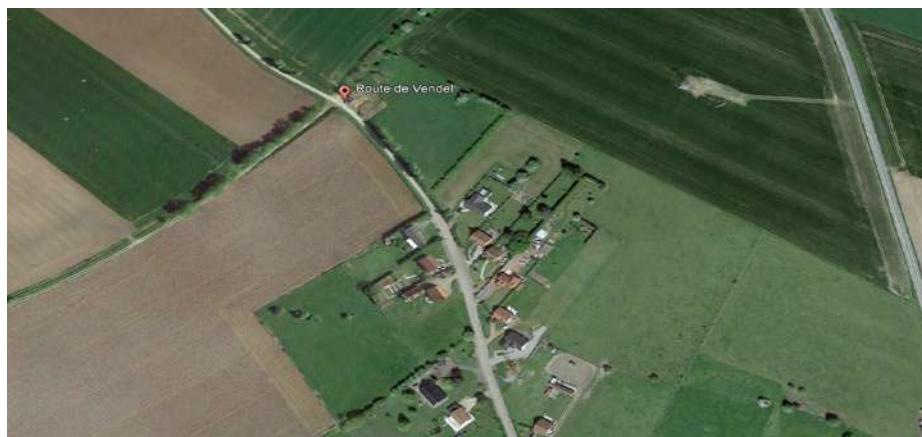
Schémas de la zone :

Transformateur électrique Route de Vendel au croisement avec un chemin communal. Niveau 20 cm / à la semelle de propreté devant l'enceinte correspondant à la hauteur d'un aggloméré. Ce niveau d'eau est également visible sur le support métallique réhausseur du transformateur à l'intérieur (photo).

0.2

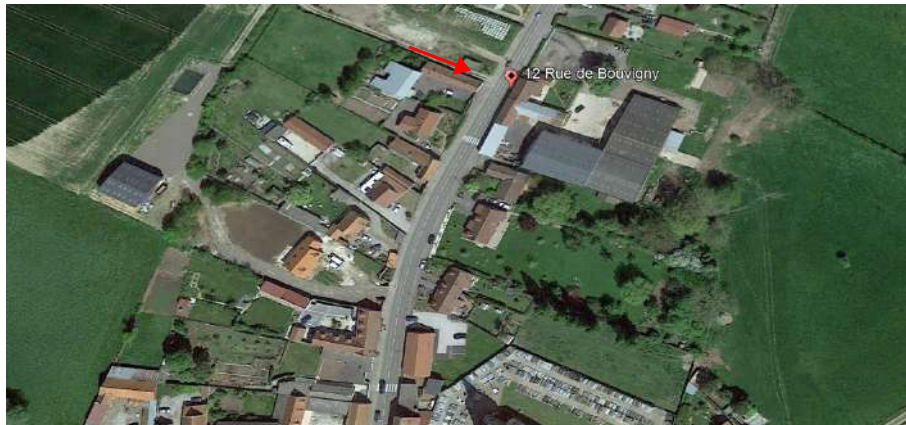
Schémas de la zone :

2			
CODIFICATION		Réf évènement : ZIC2016-2	Index du repère n° : 06_2016_002
		Photos site n° : IMG_1965_L.jpg	Photos repère n° : IMG_1964_R.jpg
SOURCE DU REPÉRAGE			
Source :	<input checked="" type="checkbox"/> Campagne de terrain	<input type="checkbox"/> Documents (étude, ouvrage,...)	
	Préciser : Témoignage de Mme Le Maire		
Repérage	Date : 09/12/2019	Heure :	Service/organisme : DH&E / DDTM_62
LOCALISATION DU SITE			
Département : 62			
Commune : SERVINS			
Description du site :	<p>Au niveau de l'habitation 12 rue de Bouvigny, 20cm d'eau sur le mur / au sol à droite du seuil de la porte d'entrée. La trace de l'inondation boueuse est encore visible sur le mur (photo détaillée). L'eau arrive du chemin agricole perpendiculaire en face de l'autre côté de la voie (flèche).</p>		
Coordonnées géographiques (L93) :			
X (m) :	674 582,68		
Y (m) :	7 034 932,46

Référence :	Au sol sur le trottoir	Date de l'évènement :	07/06/2016
Altitude de la référence (mNGF) :		Maximum de la crue (PHE) :	<input checked="" type="checkbox"/> Oui <input type="checkbox"/> Non
Hauteur par rapport à une référence (m) :	0.2	Type(s) de phénomène(s) d'inondation	
Altitude atteinte par l'eau (mNGF) :	0.2	Débordement de cours d'eau	<input type="checkbox"/> C
		Ruissellement/ Réseau EP	<input checked="" type="checkbox"/> C
		Remontée de nappe	<input type="checkbox"/> C
		Nom cours d'eau :

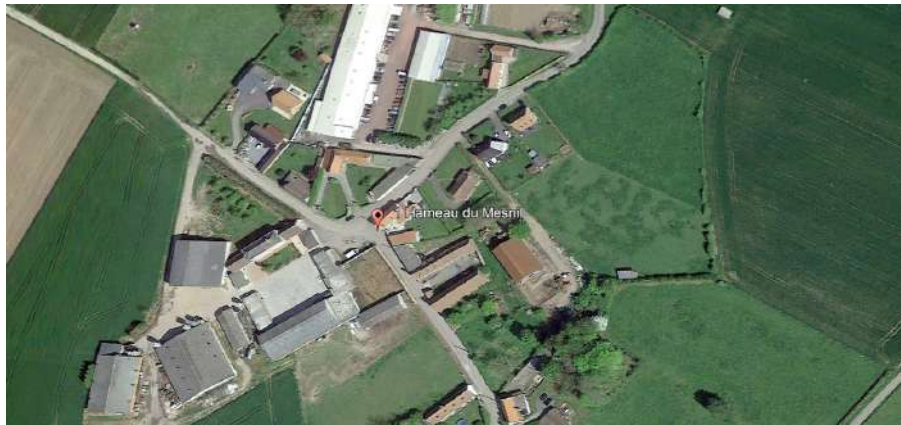
Schémas de la zone :

Au coin de l'habitation 1 hameau de Maisnil, le niveau atteint est de 40 cm sur le pylône EDF / au sol du trottoir . La trace est visible sur la vue détaillée.
