Scaprim

ETCHE – BRUAY LA BUSSIÈRE (62)

Audit du 01/03/2021

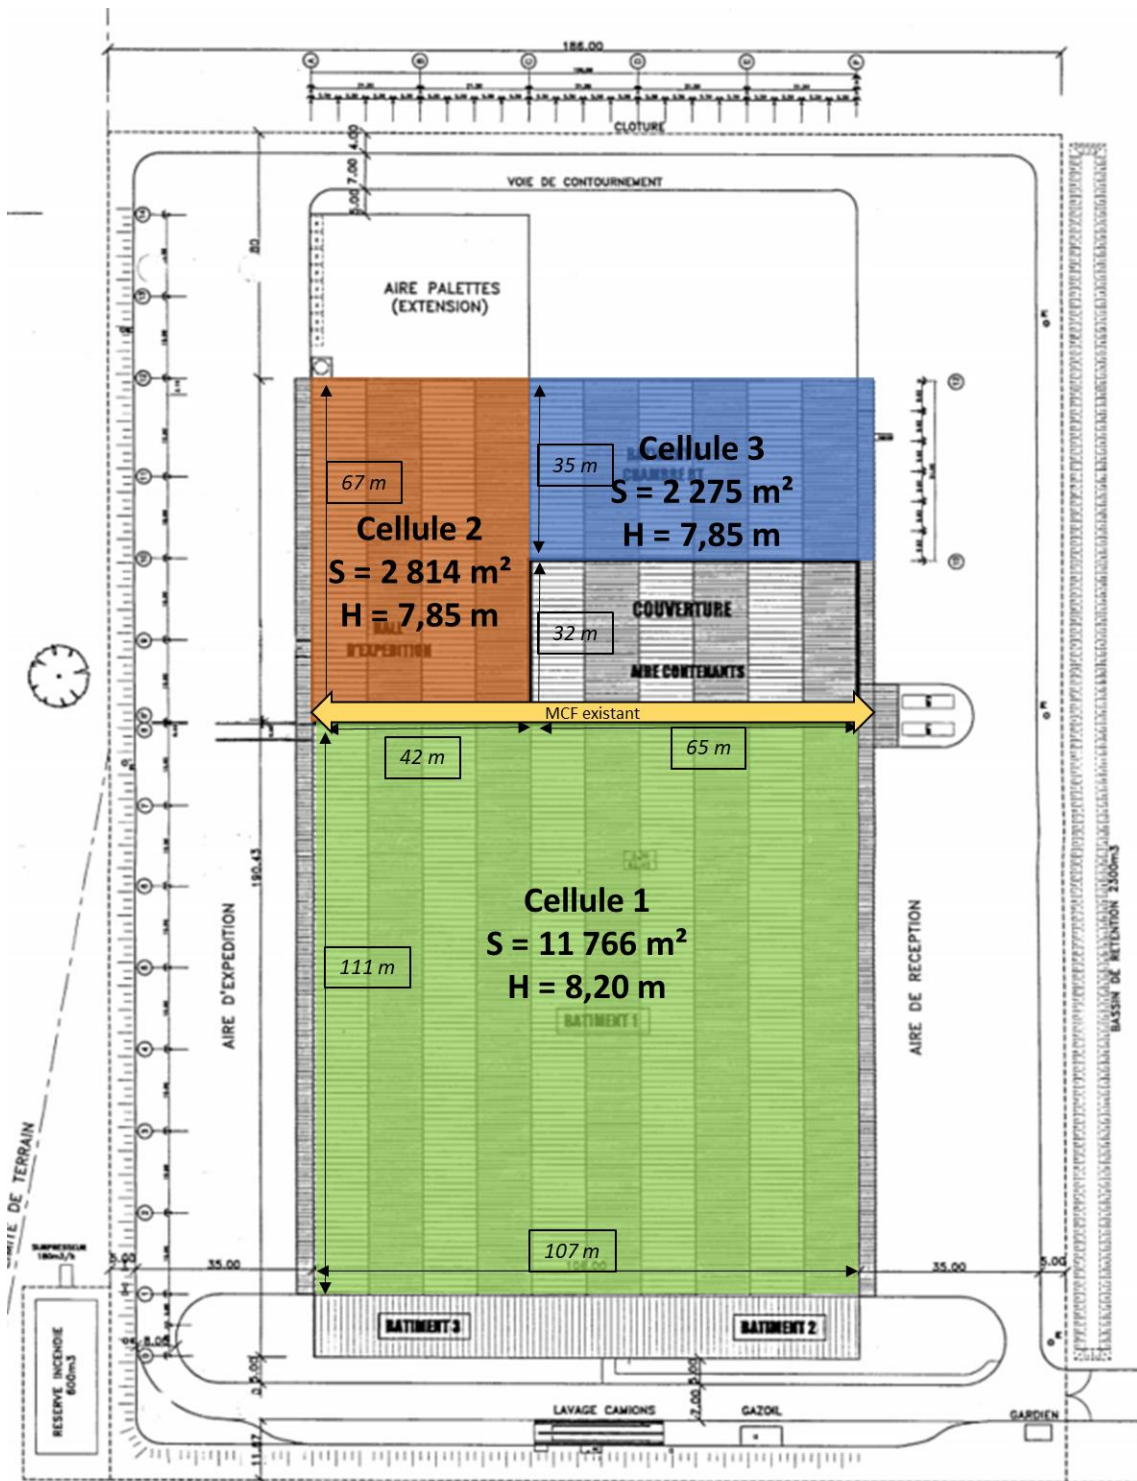
Repérage des cellules de stockage par rapport aux joints de dilatation de la structure

↔ Mur coupe-feu 2h assimilé à un joint de dilatation

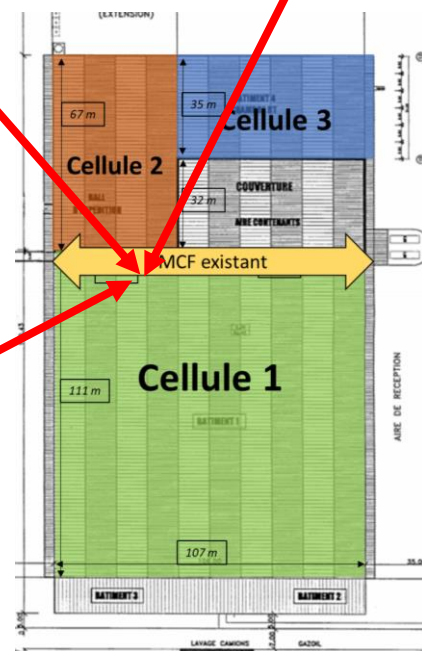
Les photos 1, 2 et 3 correspondent à la jonction entre l'ossature de la cellule 1 avec le mur coupe-feu.

La photo 3 présente la fixation du mur coupe-feu avec l'ossature métallique. Celle-ci est réalisée avec des pattes de fixation et des boulons. Cette configuration ne permet pas d'avoir un mur coupe-feu indépendant et implique une ruine en chaîne.

Solution : Mise en place de fixations fusibles entre le mur coupe-feu et l'ossature du bâtiment 1.

Afin d'avoir l'ensemble du bâtiment telle une structure sans risque d'effondrement en chaîne, il faudrait remplacer les boulons de fixation entre le mur coupe-feu et l'ossature de la cellule par des boulons fusible. Ceci permettrait donc d'avoir un mur coupe-feu indépendant de l'ossature, et ainsi ne pas avoir de risque d'effondrement en chaîne.

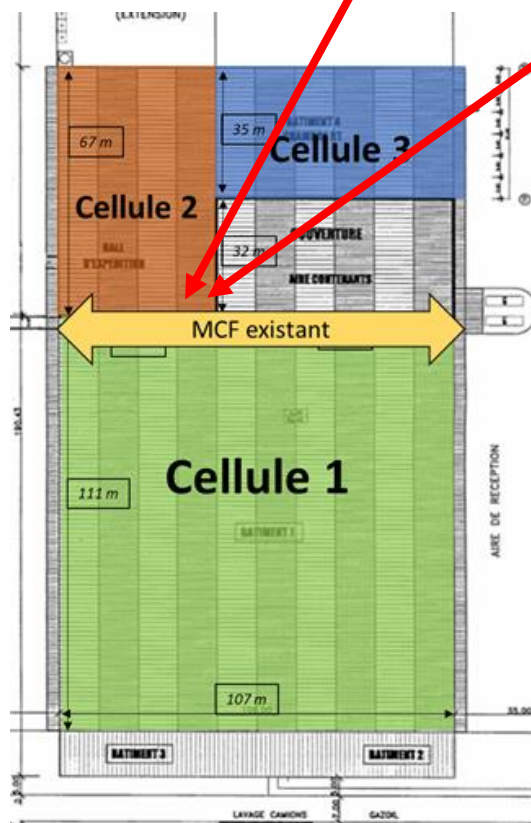
Les photos 4 et 5 correspondent à la jonction entre l'ossature de la cellule 2 avec le mur coupe-feu.

La photo 5 présente le poteau de l'ossature métallique ainsi que le mur coupe-feu. Ceci montre que l'ossature métallique de la cellule 2 ainsi que le mur coupe-feu sont indépendants.

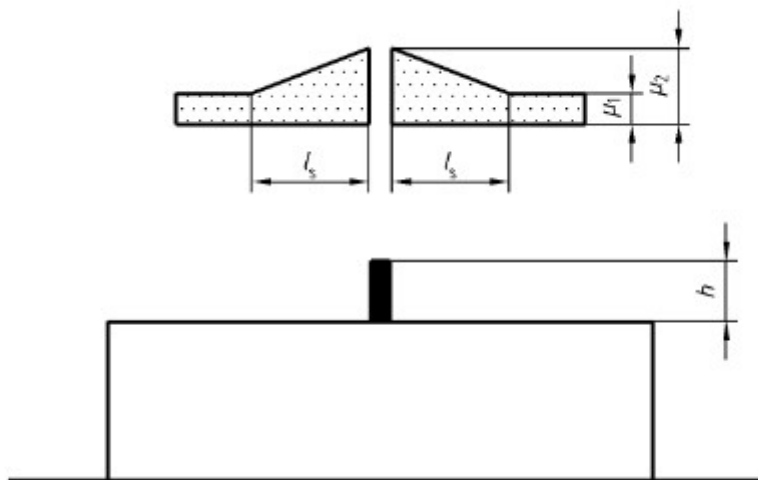
Risque d'accumulation contre le mur coupe feu file 8 (type acrotère)

h variable de 1,21m à 2,07m
