Compte-rendu de suivi de chantier

Projet de création d'une usine de fabrication de batteries pour voiture dans l'usine PSA Douvrin
Automatives Cells Company

Objet	Suivi de mesures compensatoires		
Date de l'intervention	28/07/2022	Date de diffusion	02.08.2022
Lieu	Douvrin	Version	Version 1.1
Rédaction	C. PHILIPPE	Validation	A. LISOWSKI

Compte-rendu de suivi de chantier n°10

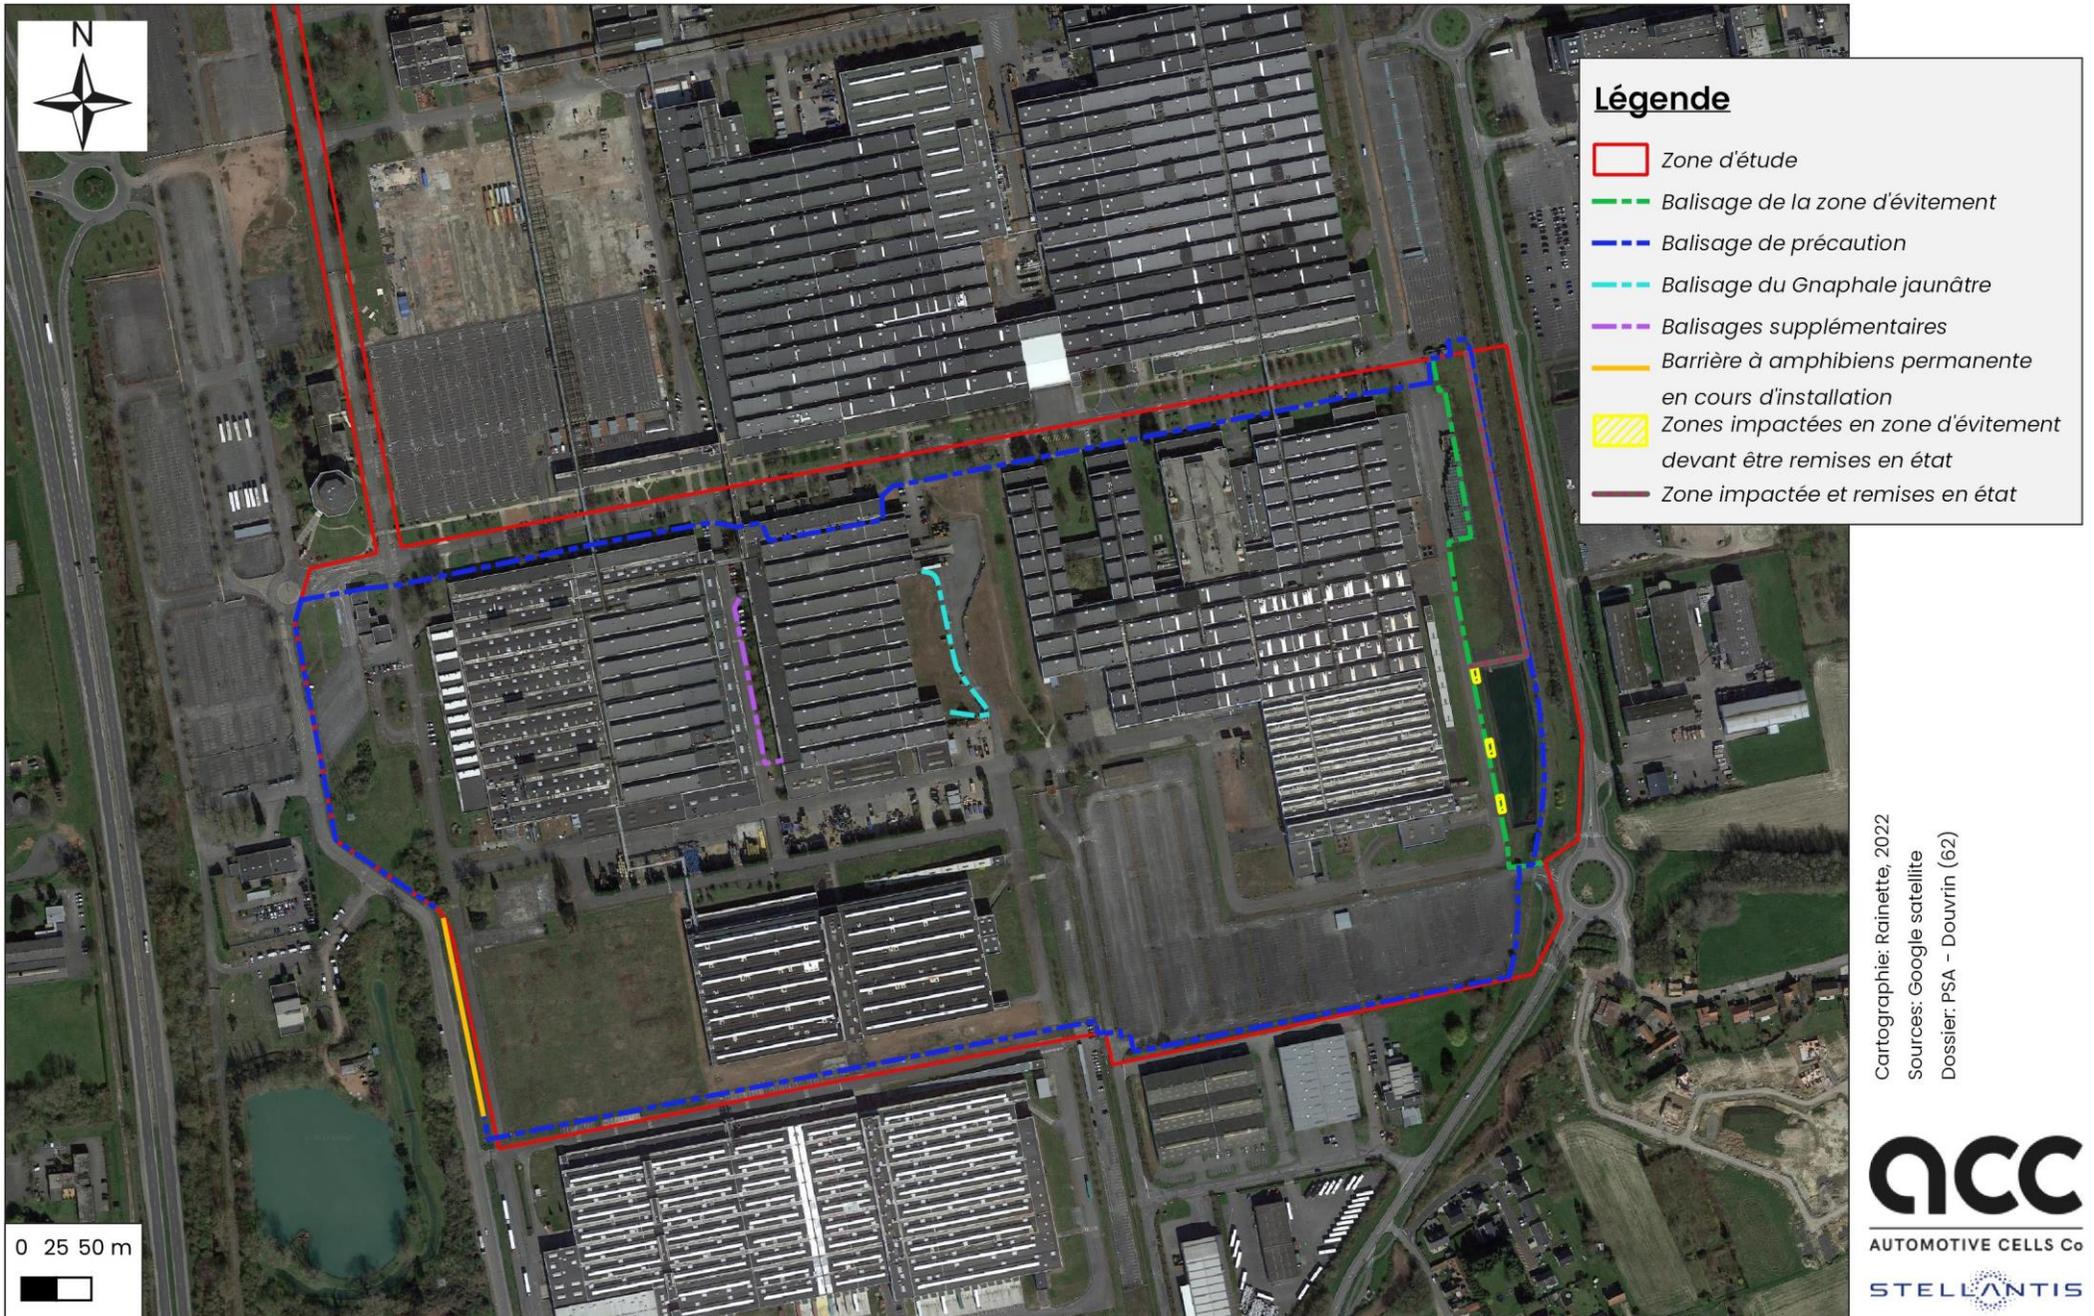
La clôture définitive avec ajout de fine maille a été en partie installée pour prévenir l'entrée des amphibiens sur le site, mais nécessite quelques corrections du fait de la présence de points d'entrée. Une petite portion reste également à installer. La barrière temporaire devra être maintenue jusqu'à complétion de la clôture définitive.

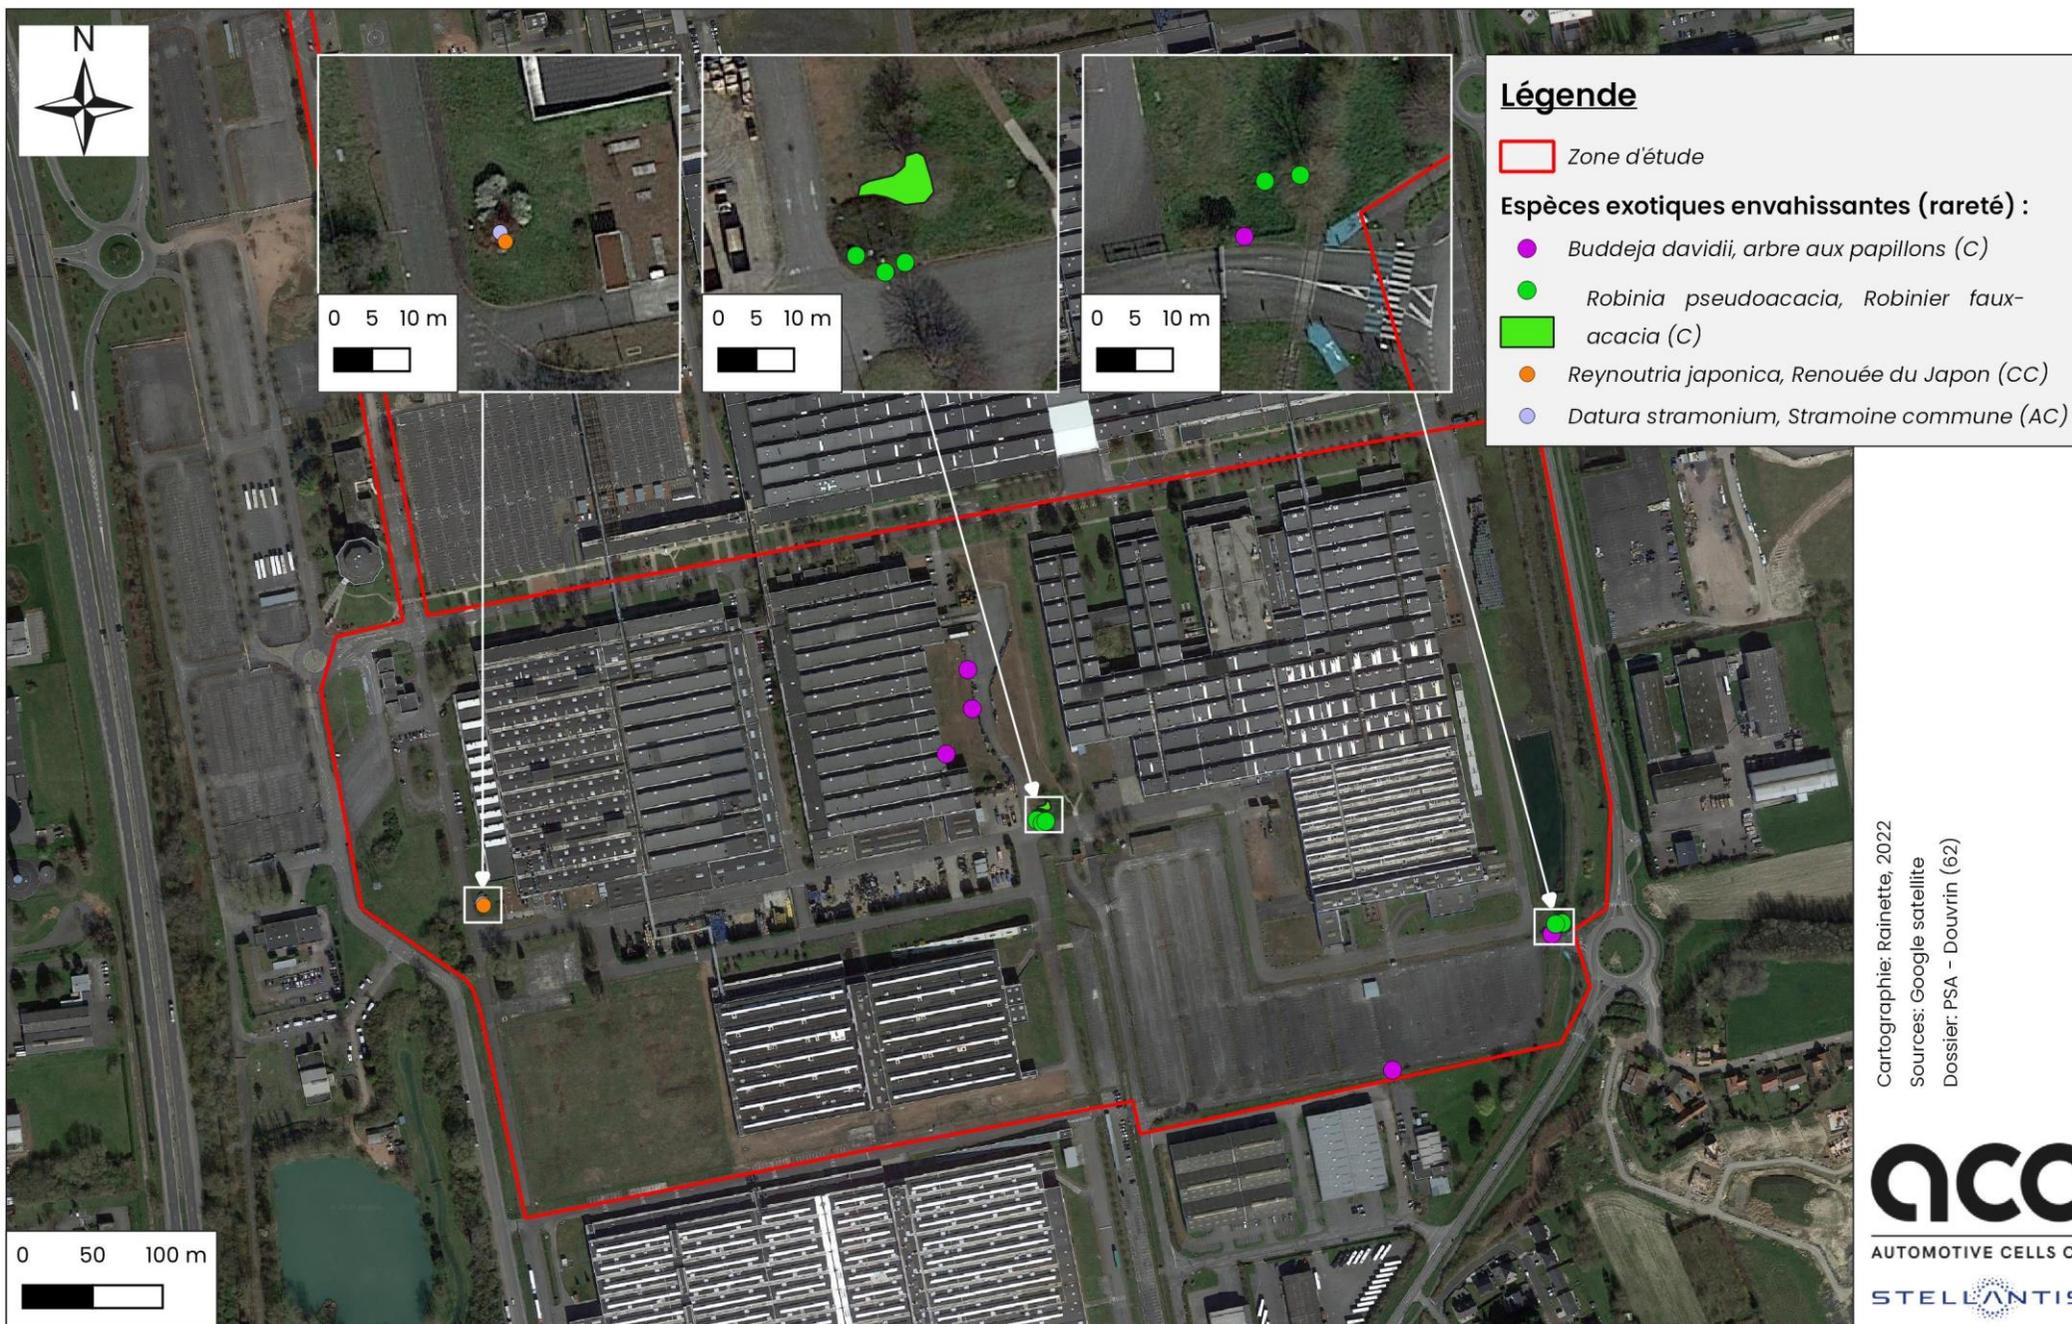
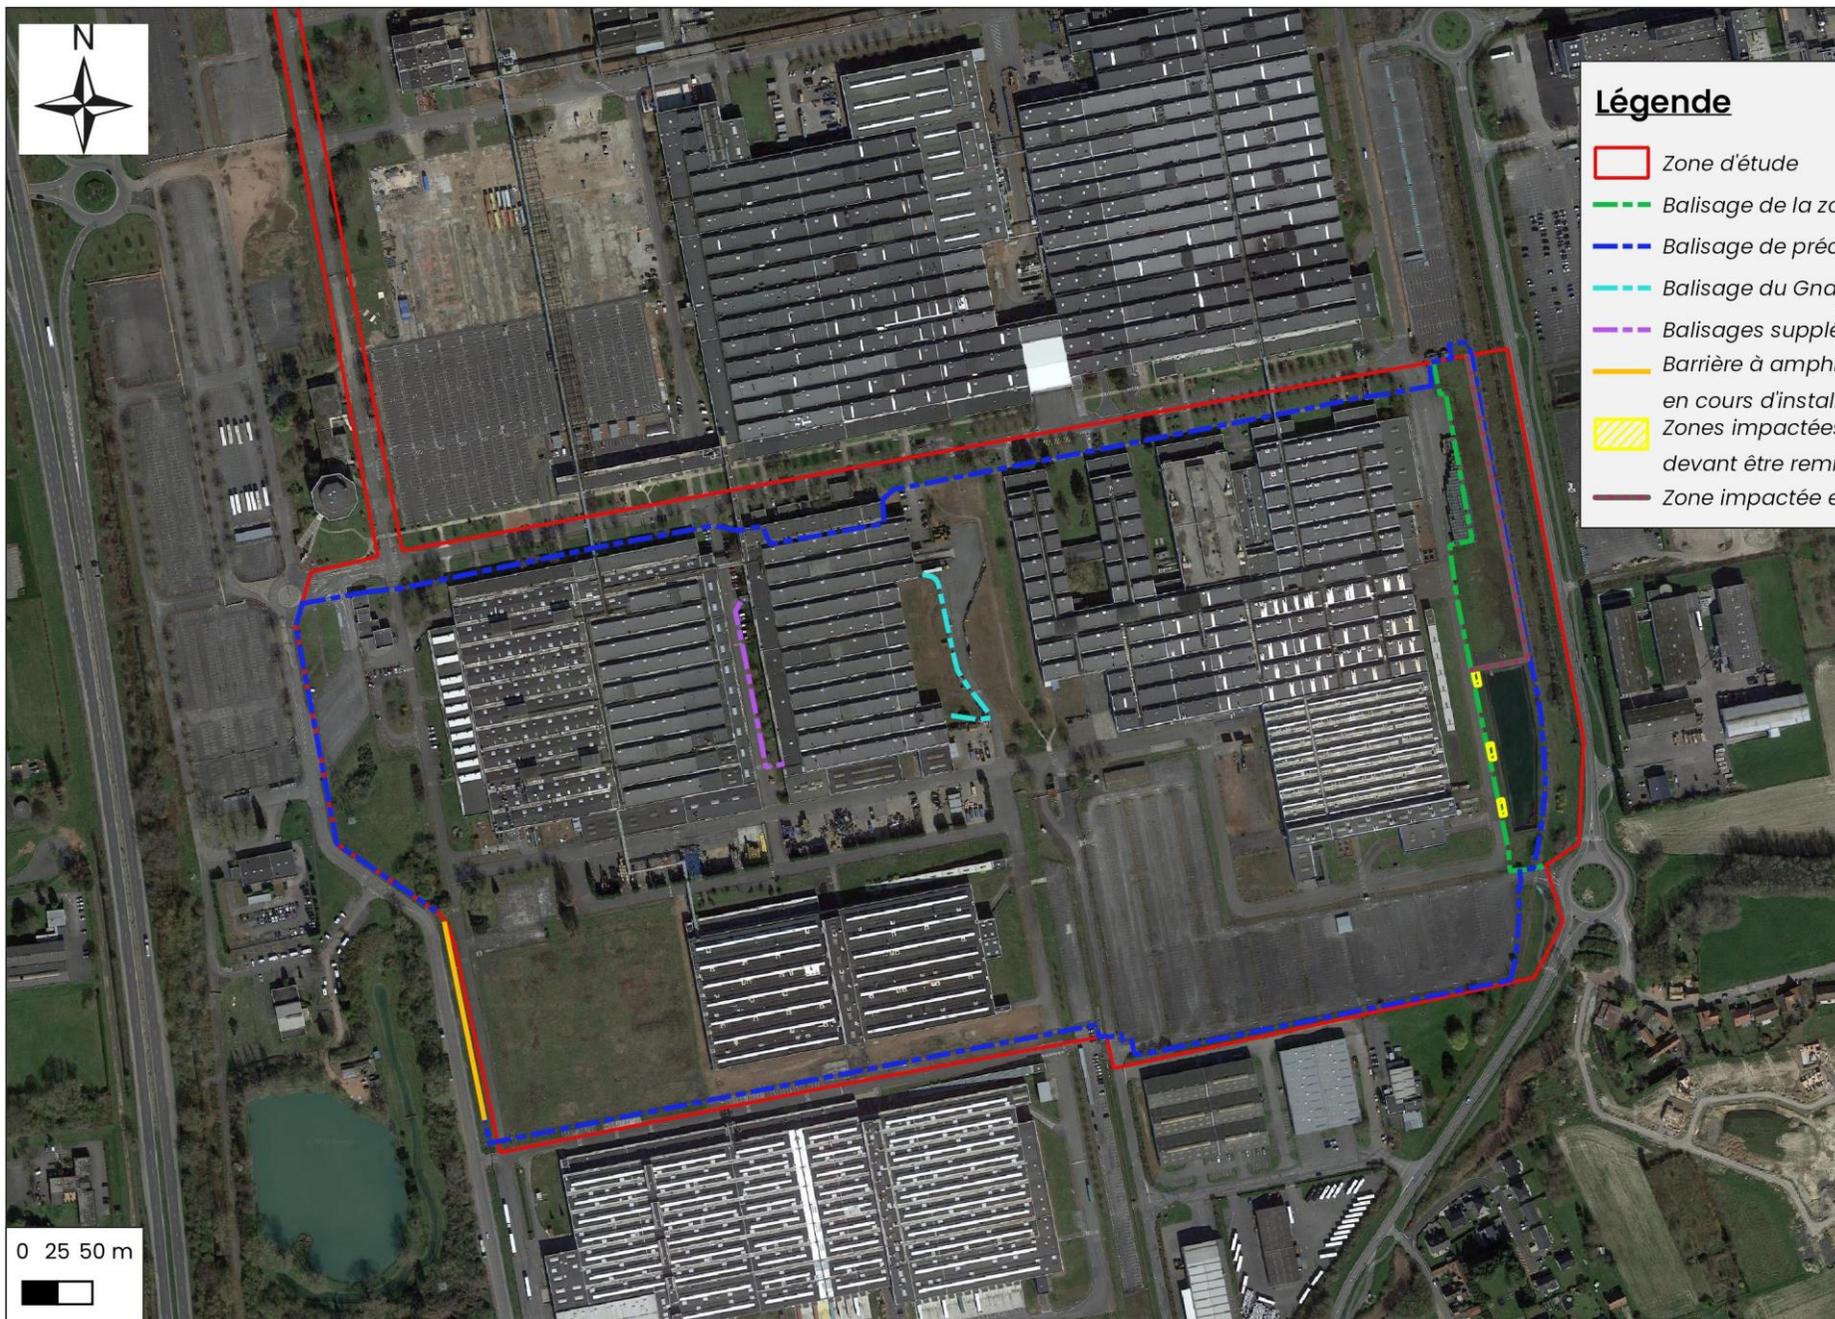
La barrière à amphibien rester à contrôler et à compléter.

Une fauche exportatrice tardive des végétations prairiales ainsi que la taille des espèces ornementale ou le débroussaillage léger de quelques arbustes doivent être mis-en-place dans les divers espaces sensibles (bande prairiale arborée, partie Ouest de la zone d'évitement).
