# DOSSIER DE DEMANDE D'AUTORISATION ENVIRONNEMENTALE

FERME AQUACOLE

LOCAL OCEAN FRANCE  
LE PORTEL (62)

Résumé non technique de l'étude de dangers

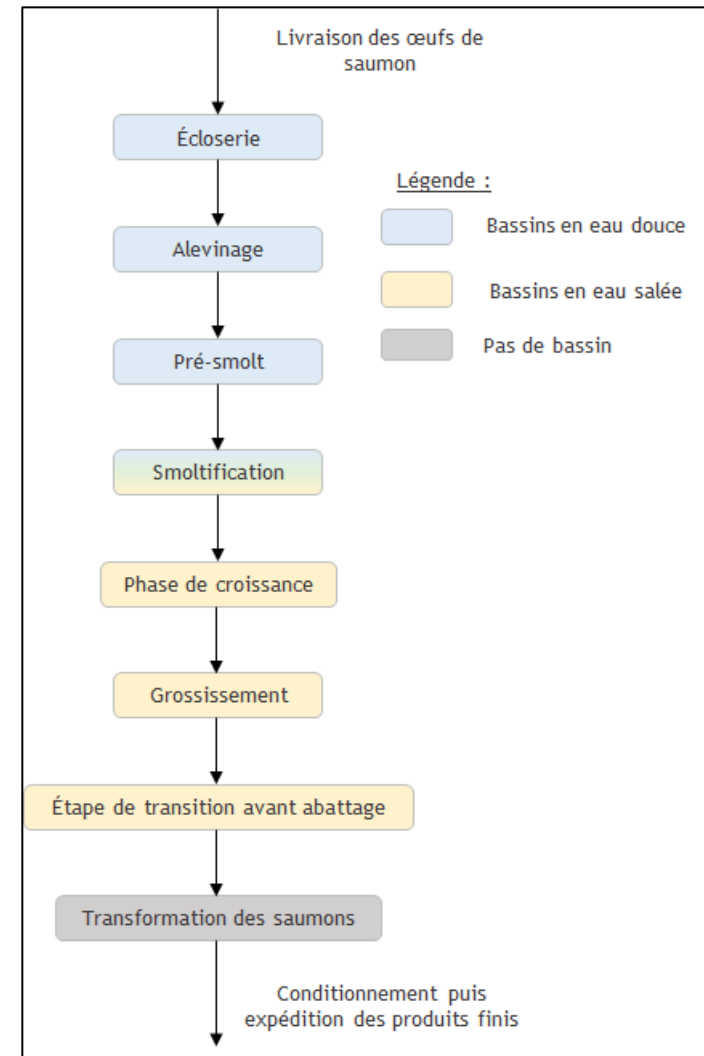
Synoptique du fonctionnement de la ferme

Le synoptique ci-contre présente les étapes principales de l'élevage de saumons. À noter que le terme « eau douce » désigne ici l'eau de mer désalinisée. Le fonctionnement de la ferme aquacole sera réalisé grâce à la technologie du système d'aquaculture en recirculation ou « Recirculating Aquaculture System » (RAS). Il vise à recycler le débit d'eau utilisée à plus de 99 % et à maîtriser les rejets d'effluents dans l'environnement.

Les saumons ont un cycle de vie spécifique : de la ponte des œufs jusqu'à la maturité, les saumons vivent en eau douce puis rejoignent la mer. Afin de reproduire en captivité les conditions les plus proches de l'état naturel et dans le respect des étapes de croissance des poissons, une partie de l'eau de mer prélevée pour la ferme aquacole sera donc désalinisée afin d'alimenter les bassins comportant les jeunes saumons. Les animaux poursuivront leur maturité ensuite dans des bassins d'eau de mer. Arrivés au niveau de croissance souhaité, les saumons seront transformés afin de les rendre propres à la consommation humaine (abattage, préparation par retrait des éléments non commercialisables et stockage en température contrôlée). Ils seront ensuite livrés aux marchés locaux par voie terrestre. La quantité maximale transformée sera d'un peu plus d'une trentaine de tonnes par jour, sauf pendant les périodes des fêtes où des pics de production allant jusqu'à 70 tonnes par jour pourront être atteints.

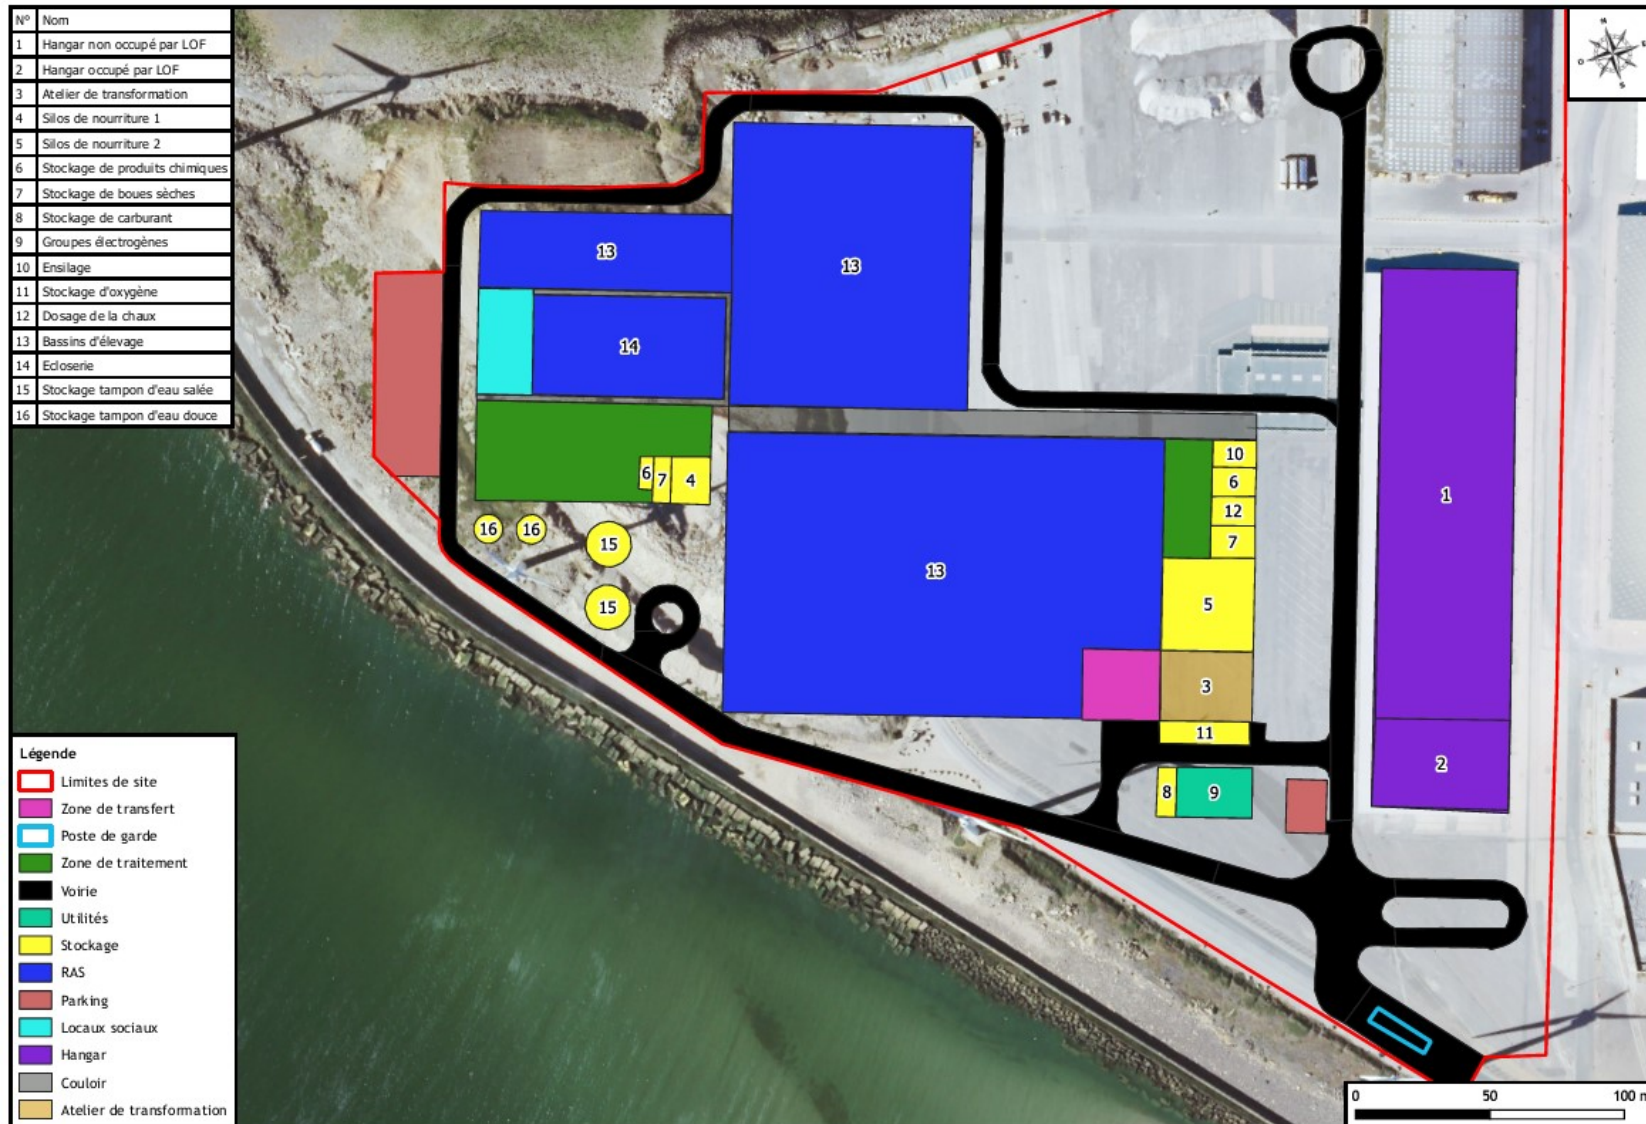
Emplacement des différentes installations du projet

- l'ouvrage de prélèvement de l'eau de mer,
- l'ouvrage de rejet des eaux industrielles et de refroidissement,
- deux hangars de stockage (nommés HD6 et HD7). Une partie du hangar HD6 restera sous l'exploitation physique de ChatelNord et CrustaC (exploitants actuels) (n° 1) et l'autre partie (n° 2) sera utilisée directement par LOF pour stocker les emballages et pour l'activité de traitement des commandes. Le hangar HD7 ne sera pas exploité (cessation partielle au titre de la rubrique 1510 de l'exploitant administratif actuel (Société d'Exploitation des Ports du Détroit - SEPD), réalisée en parallèle avec transfert d'exploitant). La halle de chargement/déchargement du hangar HD6 sera démolie dans le cadre du projet (permis de démolir incorporé au permis de construire de la ferme aquacole).

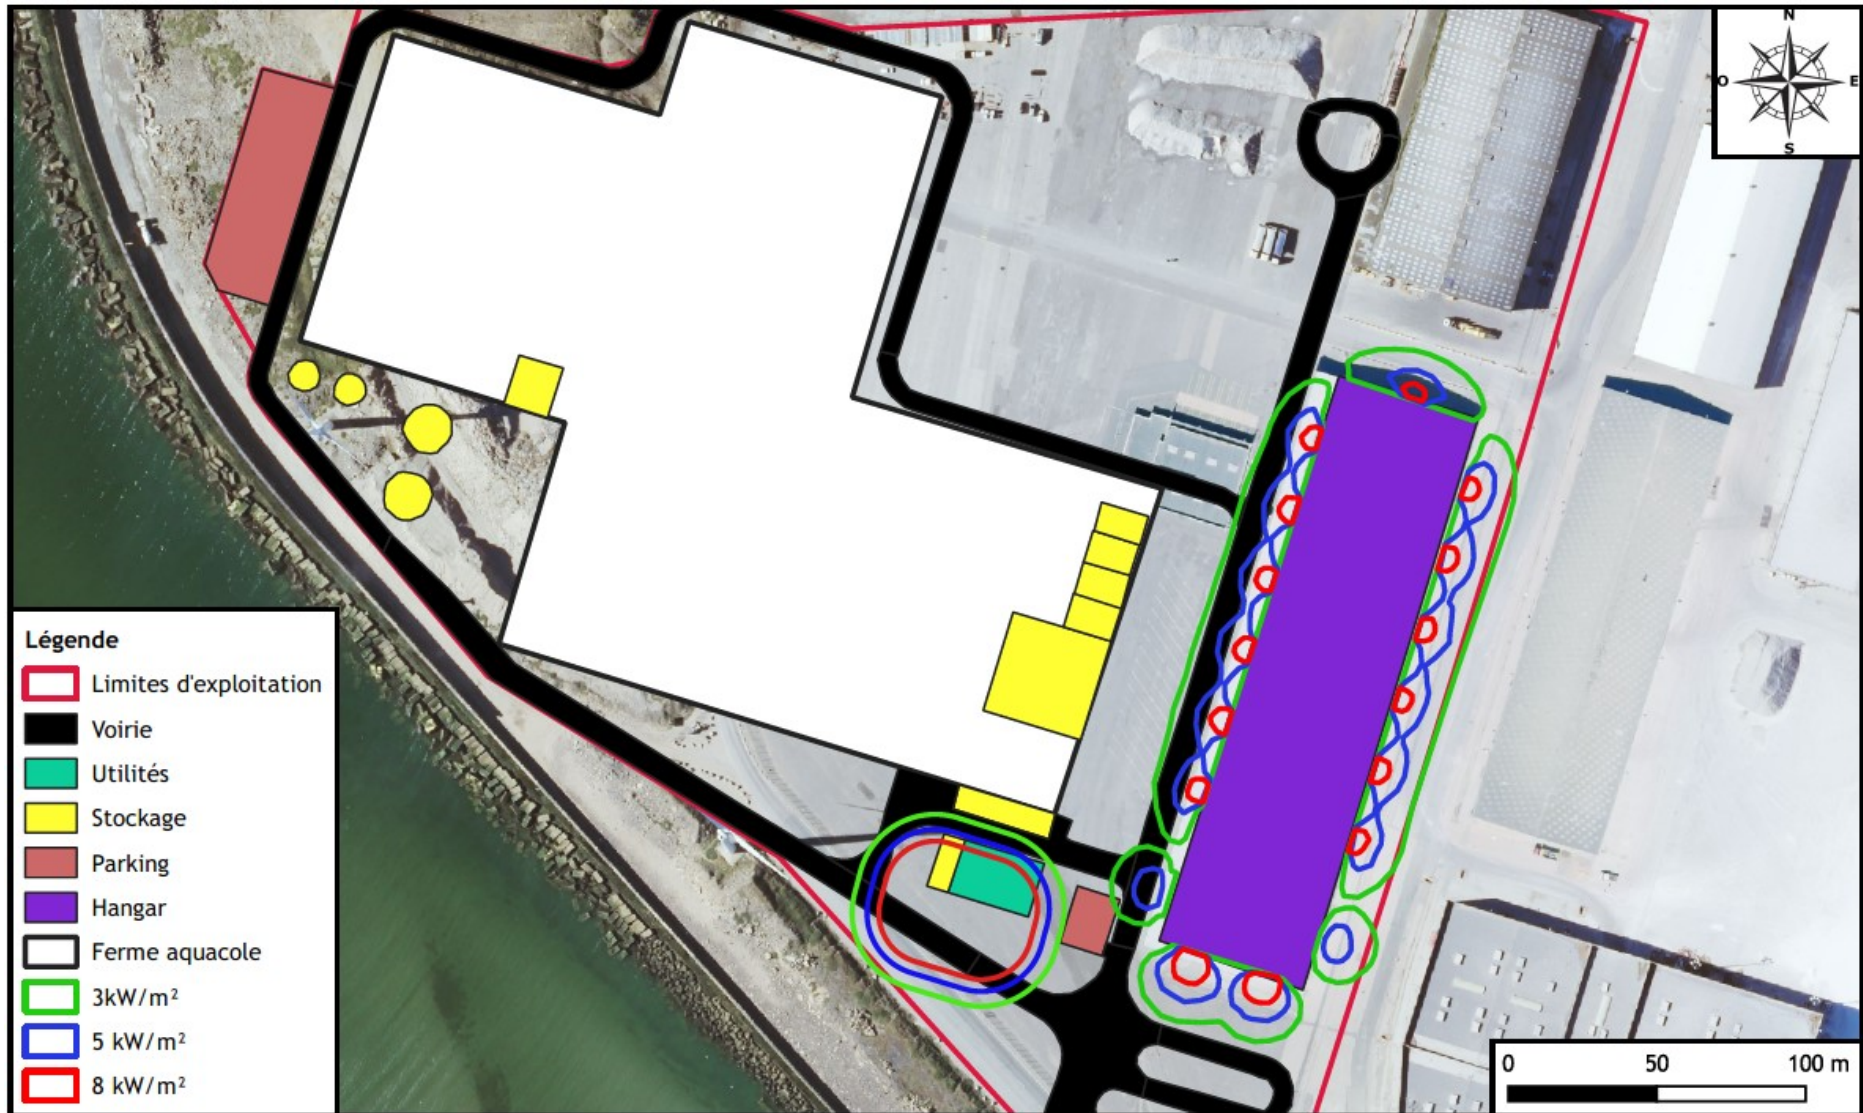
Cartographie enveloppe des effets thermiques

Les cartes de synthèse des phénomènes dangereux par type d'effets résultant de la présente étude de dangers sont présentées sur les plans ci-après.

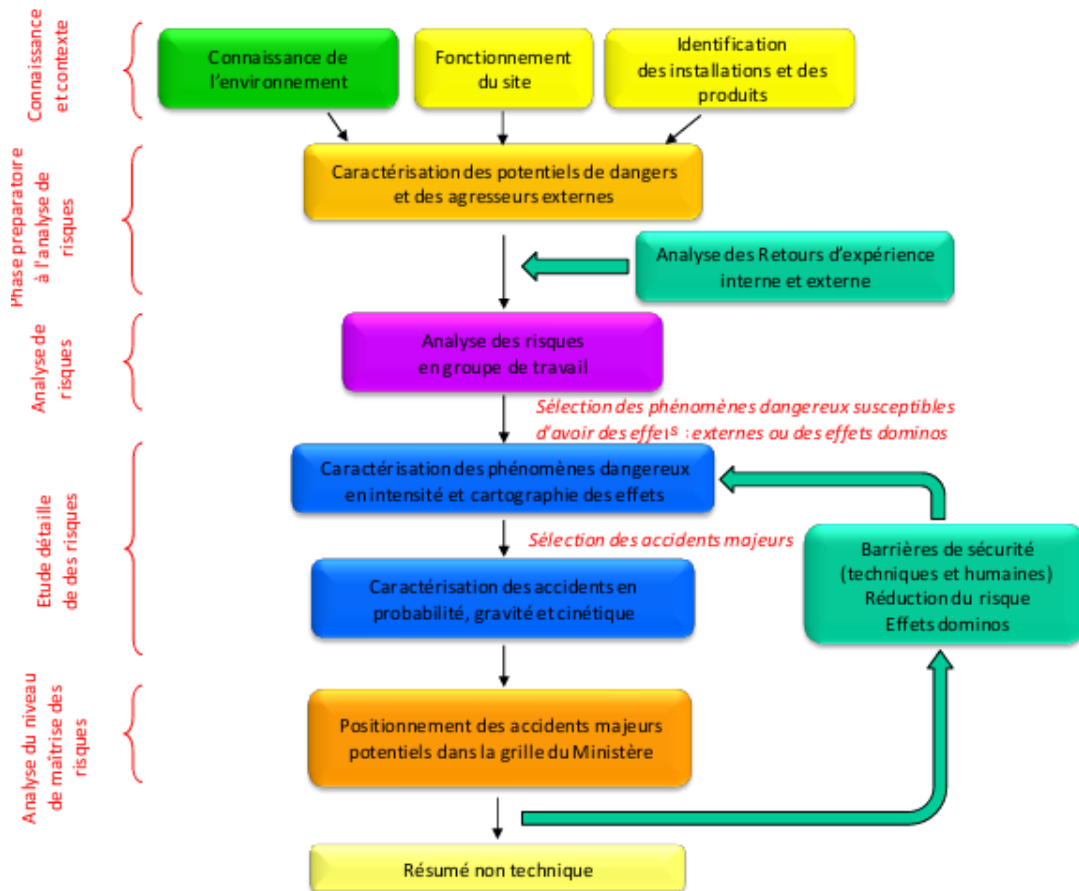
Figure 1. Processus de réalisation d'une étude de dangers pour les ICPE

Source : Oméga 9 - Version de 2015

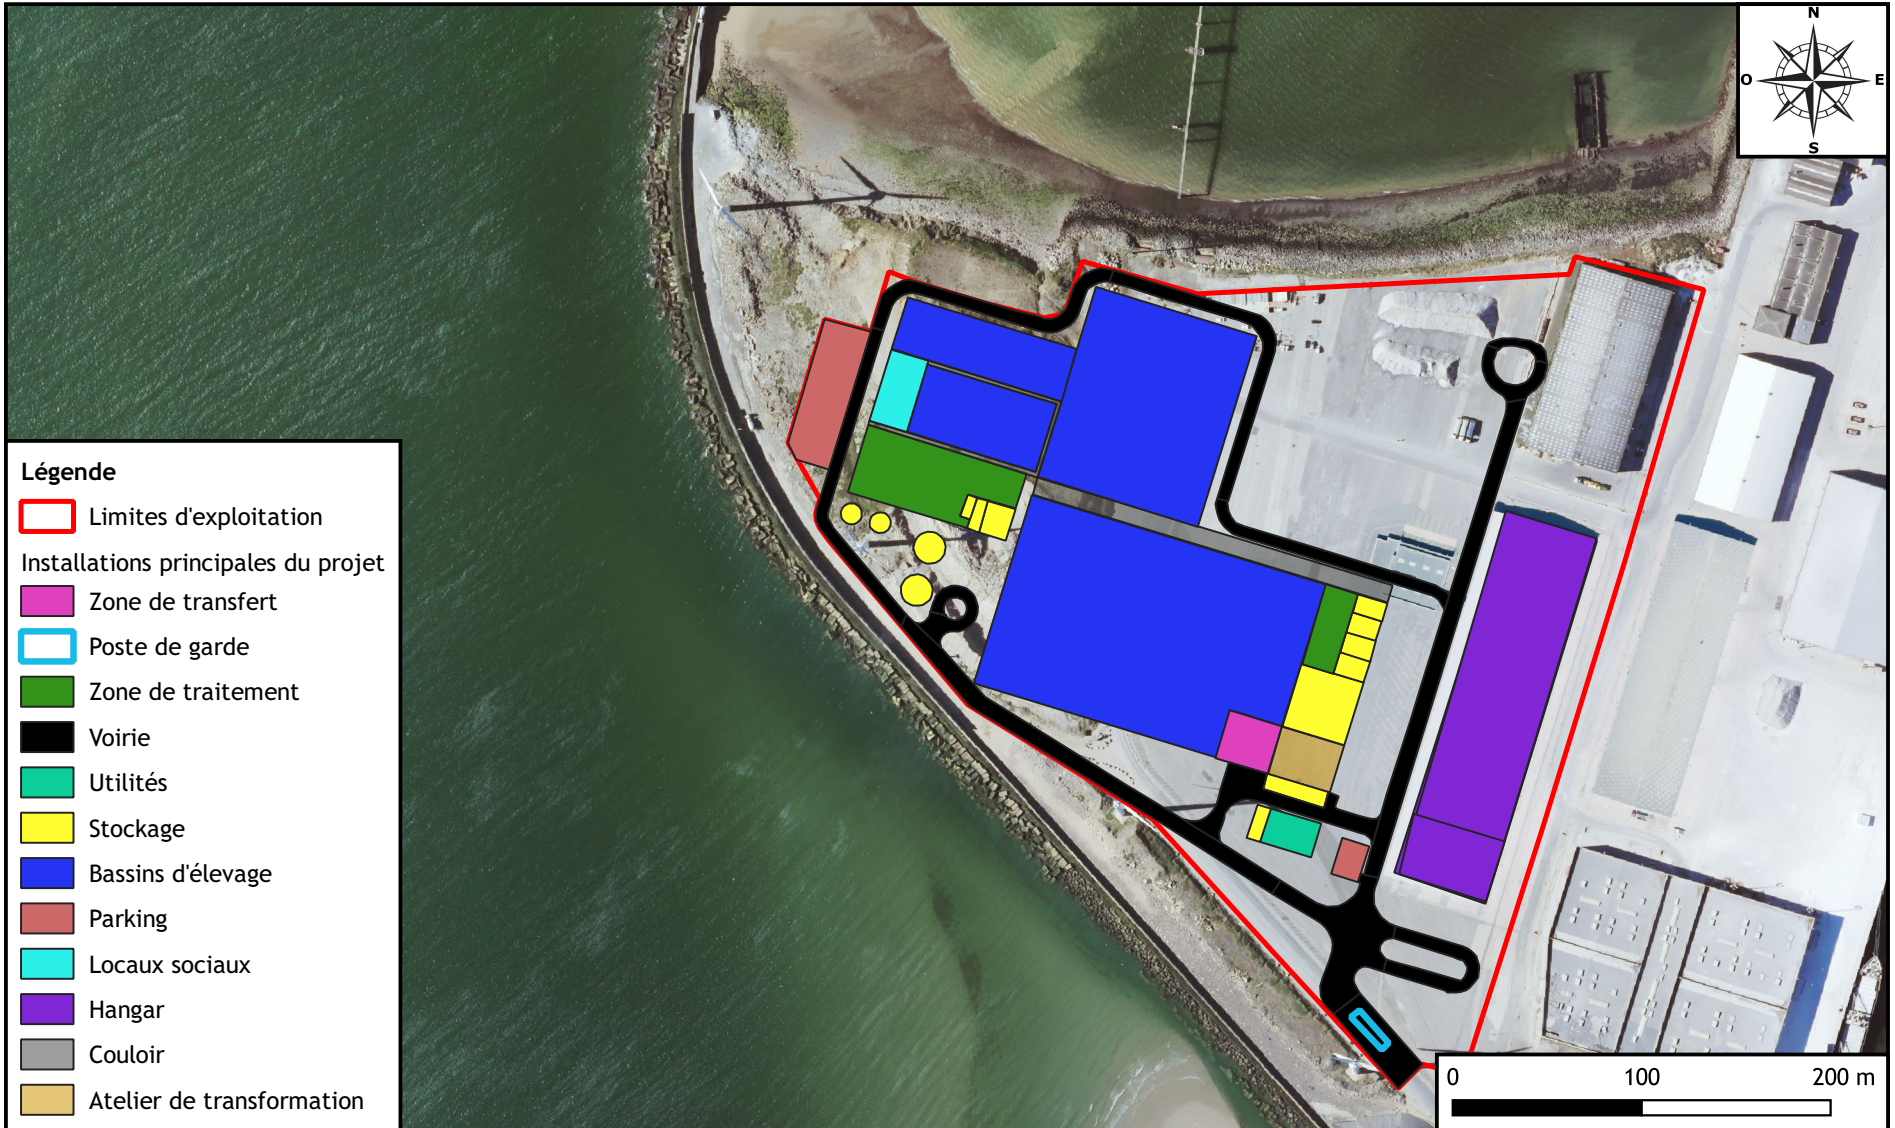
## Localisation des installations

- un hangar HD6 comprenant :
  - les activités de stockage de matières combustibles existantes des sociétés occupantes (Chatelnord et CrustaC),
  - le stockage des emballages pour le conditionnement des produits finis de la ferme aquacole,

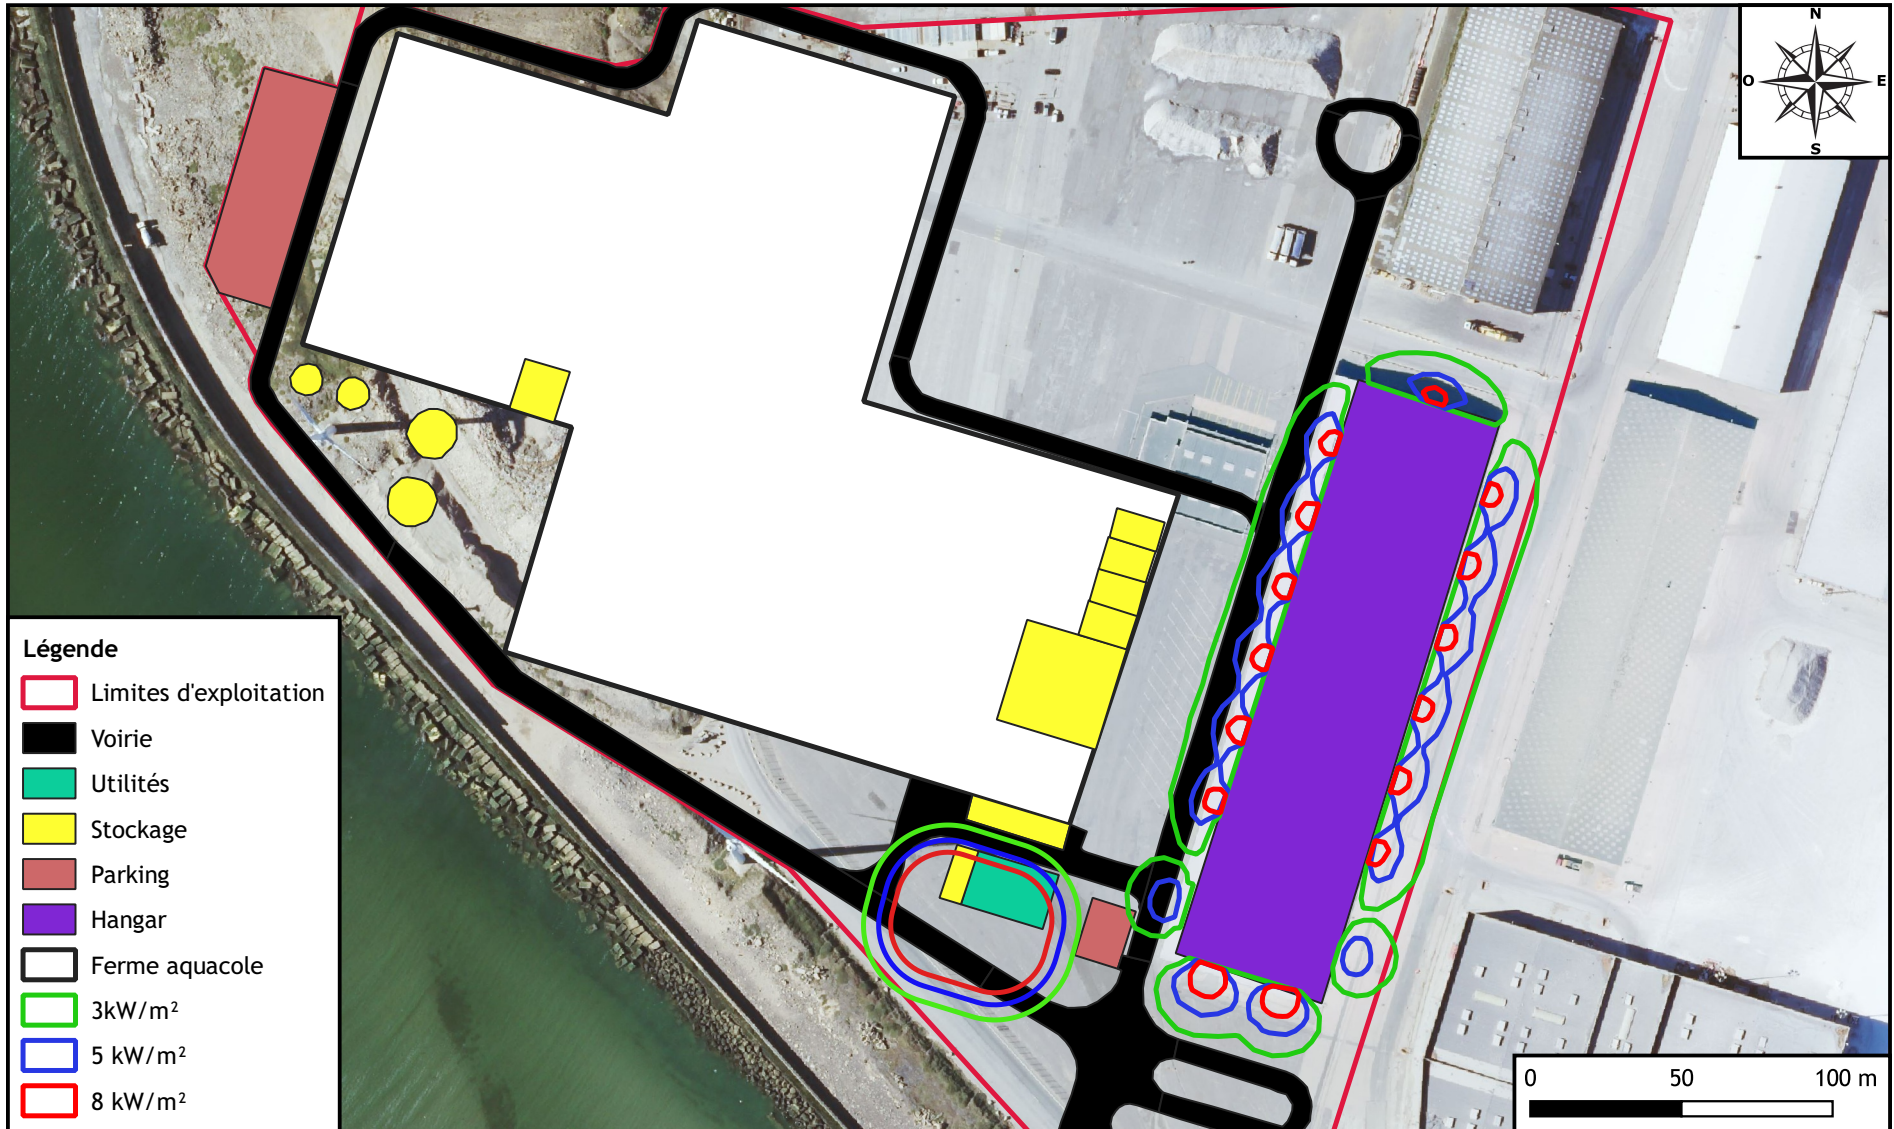
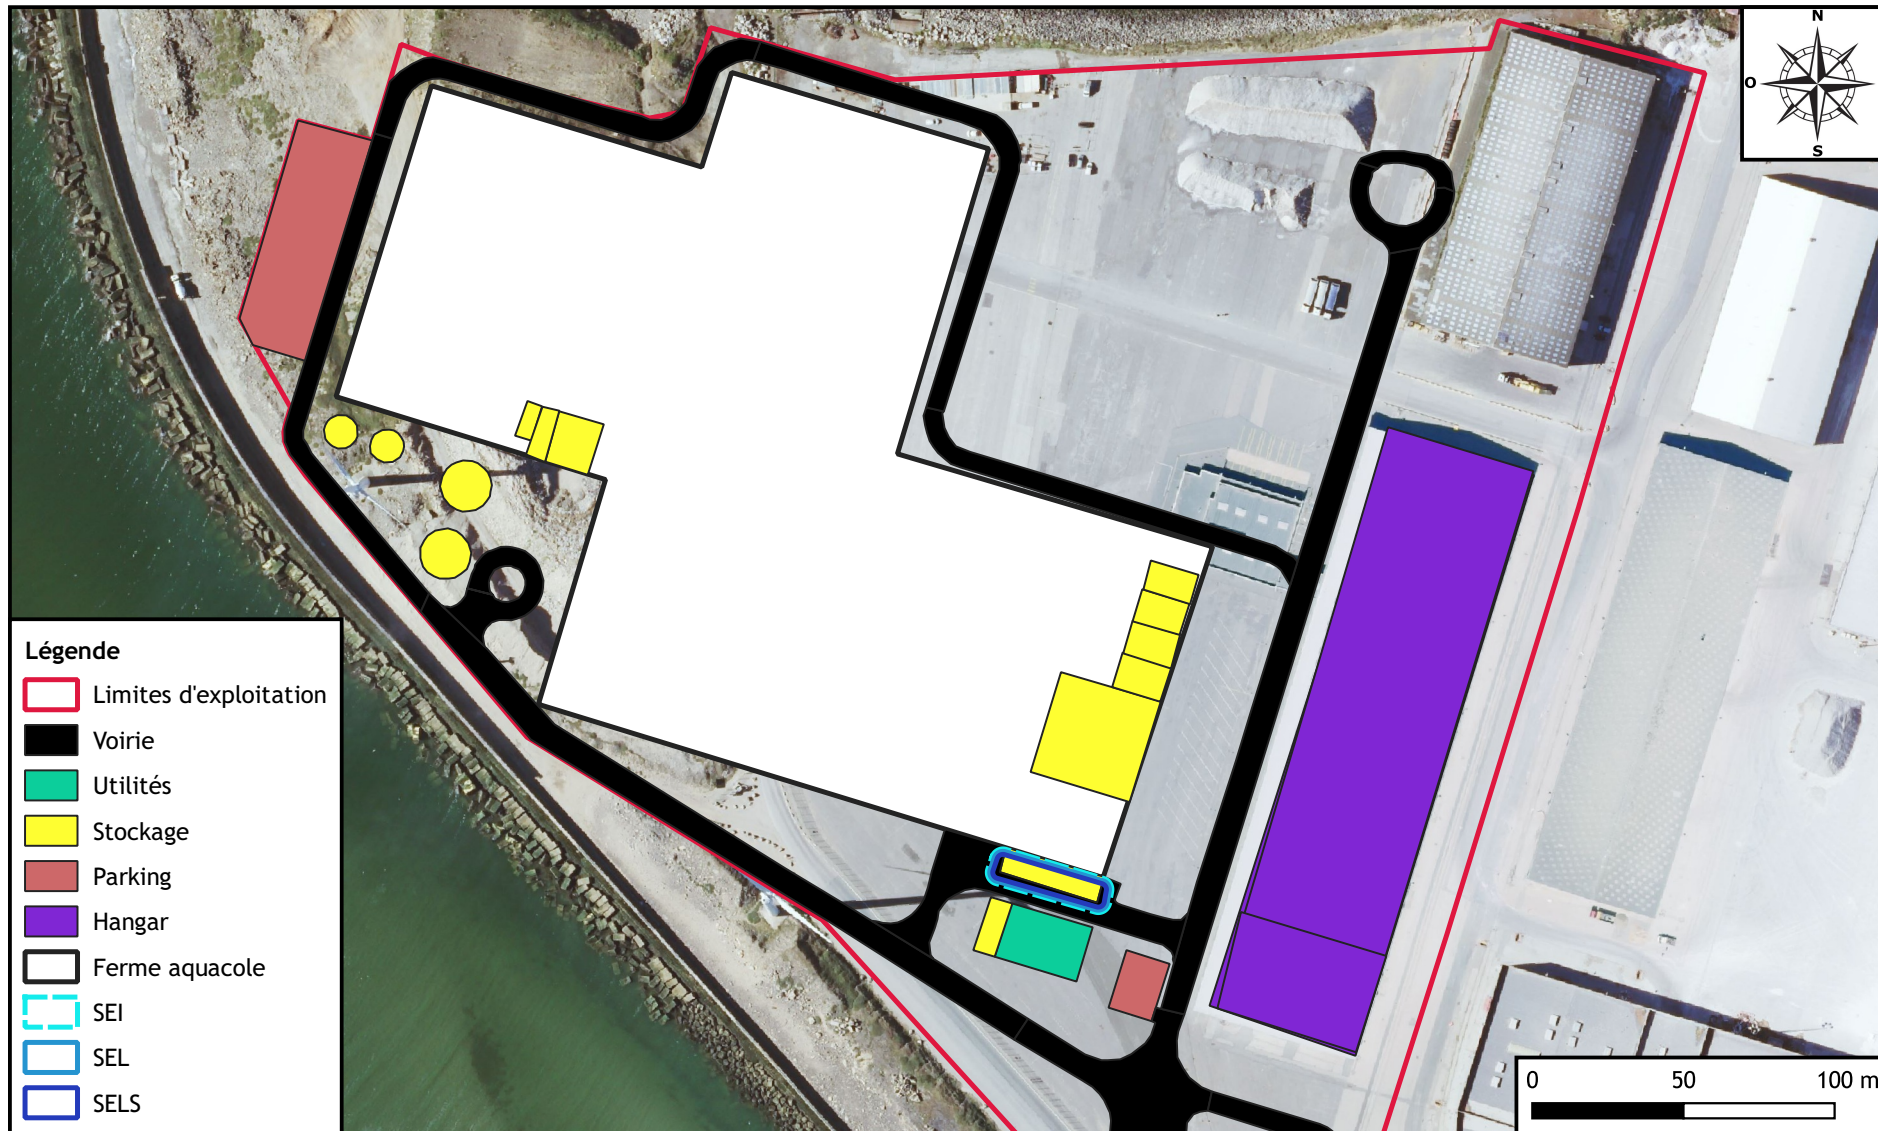
Les cartes de synthèse des phénomènes dangereux par type d'effets résultant de la présente étude de dangers sont présentées sur les plans ci-après.

Figure 18.	AM2 - Incendie au niveau de la zone de dépotage .....	93
Figure 19.	Cartographie enveloppe des effets thermiques.....	95
Figure 20.	Cartographie enveloppe des effets d'hyperoxie .....	96

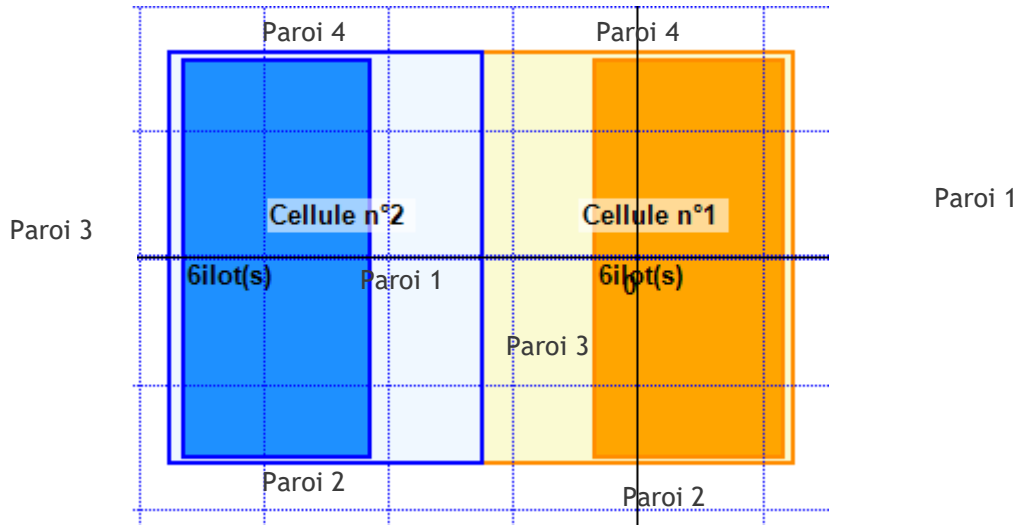
Le schéma ci-dessous représente la configuration du stockage modélisé.

Figure 5. Configuration du stockage modélisé pour la partie LOF

La durée d'incendie est de 96 min (résultats FLUMILOG).
