Construction du bâtiment LD2 – ZAC DELTA 3 – Voie de la Motte - DOURGES (62)

Résumé de l'étude de dangers

**Construction de l'entrepôt LD2 à Dourges (62)
Résumé de l'étude de dangers**

Partie 3 – Etude de dangers

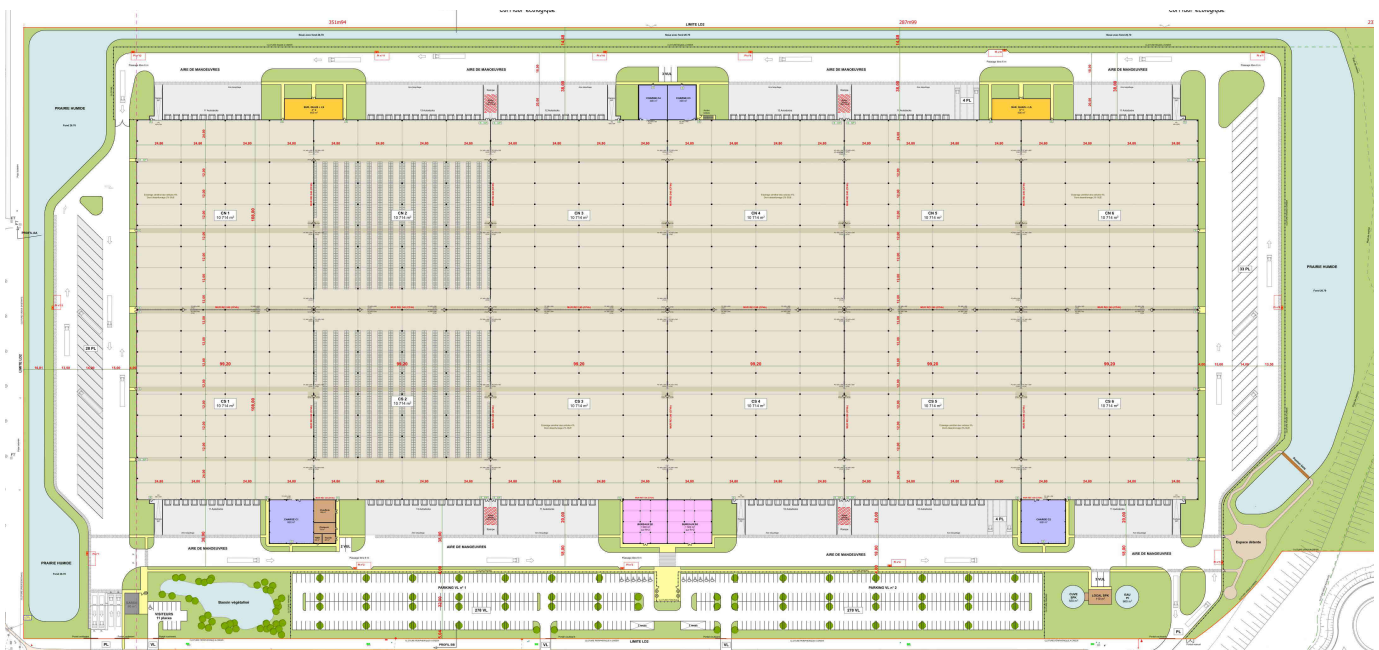
Plan masse du projet

La plateforme logistique sera composée d'un seul bâtiment ayant les caractéristiques suivantes :

- Le bâtiment se compose principalement de 12 cellules de stockage de 10 714 m² de surface pour une hauteur de 13,70 m ;
- Le bâtiment sera équipé de panneaux photovoltaïques en toiture ;
- Sur la plateforme, les installations auxiliaires présentes sont :
 - Quatre locaux de charge d'une surface cumulée de 1 800 m²,
 - Un bloc de locaux techniques (transformateur électrique et TGBT, onduleur et transformateur photovoltaïque, chaufferie) d'une surface totale de 400 m² ;
 - Un local sprinkler dissocié de 110 m² avec deux cuves sprinkler de 550 m³,
 - Deux blocs de bureaux en R+2 en façade avant de surface totale de 3 000 m²,
 - Deux blocs bureaux de quais/locaux sociaux en simple RDC en façade arrière de surface totale de 800 m²,
 - Un poste de garde dissocié de 80 m².

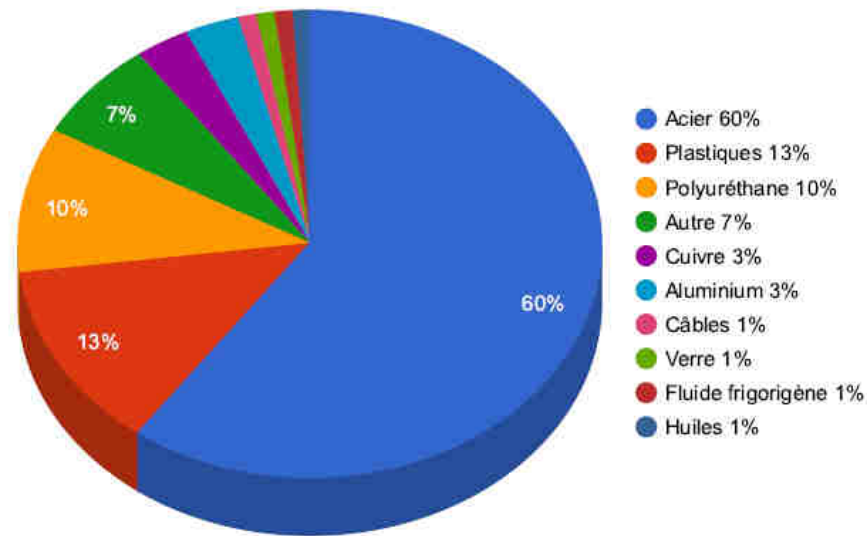
Figure 15 : composition d'un réfrigérateur (source : cours Arts et Métiers ParisTech, le recyclage des automobiles et des produits blancs)

Le risque d'incendie est cependant très limité voir nul compte tenu de la quantité peu importante présente dans chaque unité, variable entre 20g et 150g pour un réfrigérateur. De plus les fluides sont contenus à l'intérieur d'un circuit frigorifique parfaitement étanche répondant aux normes de sécurité pour les systèmes frigorifiques. Un point important à rappeler est que les fluides ne seront pas manipulés (pas de déconditionnement). Enfin, un réfrigérateur est composé en majorité d'acier, un matériau non combustible, ce qui limite également les risques d'inflammation.

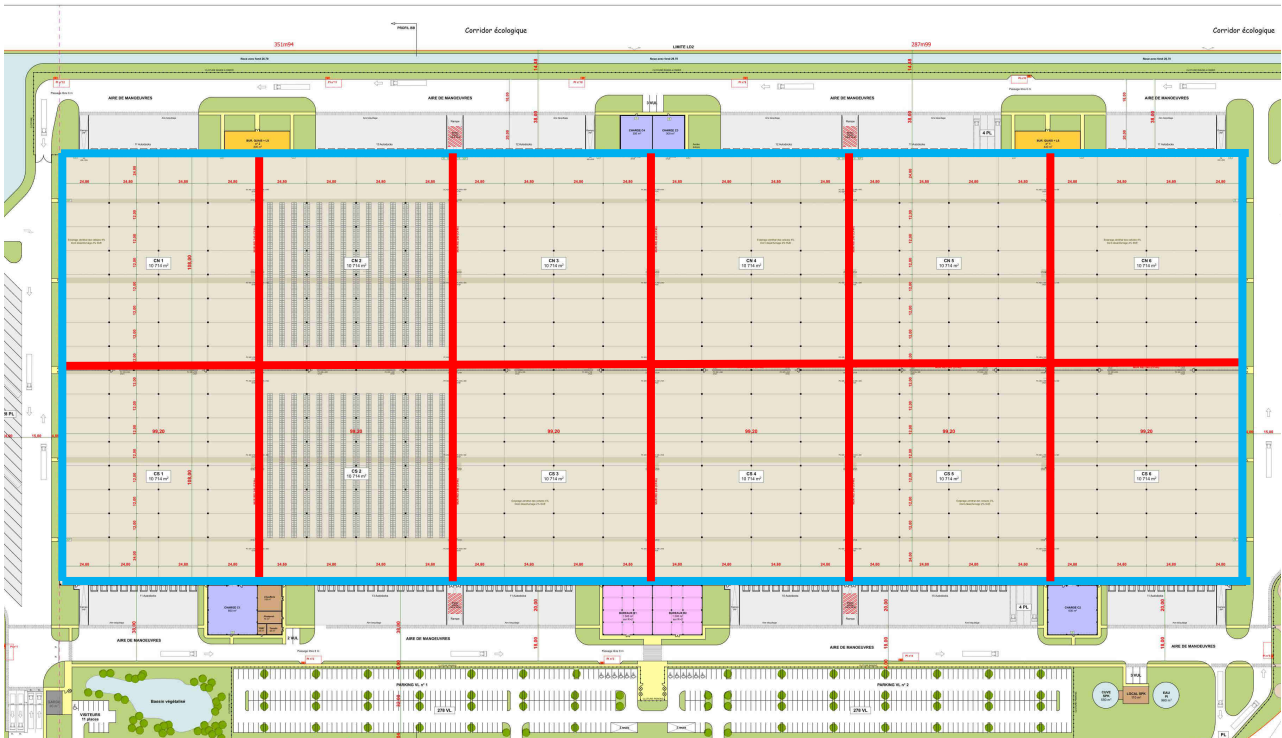
Figure 16 : Murs séparatifs et façades retenus dans FLUMILOG

- Murs REI 240
- Bardage acier double peau EI 15

Données d'entrée	Toutes cellules
Dimensions cellule (m)	108 x 99.2
Hauteur cellule (sous bac)	13,70 m
Hauteur entrepôt (à l'acrotère)	14,55 m
Toiture	Bac acier multicouche avec isolant 100 mm
Désenfumage	2 % min de désenfumage
Caractéristiques structure	Stabilité de la structure : R60 Stabilité des pannes : R30
Caractéristique des murs	Murs séparatifs entre cellule : béton REI 240 Murs séparant les cellules dos-à-dos : béton REI 240 Façades extérieures : bardage en acier double peau EI 15

A noter que la modélisation n'a pas pris en compte les murs REI 120 entre les blocs bureaux et les cellules de l'entrepôt.

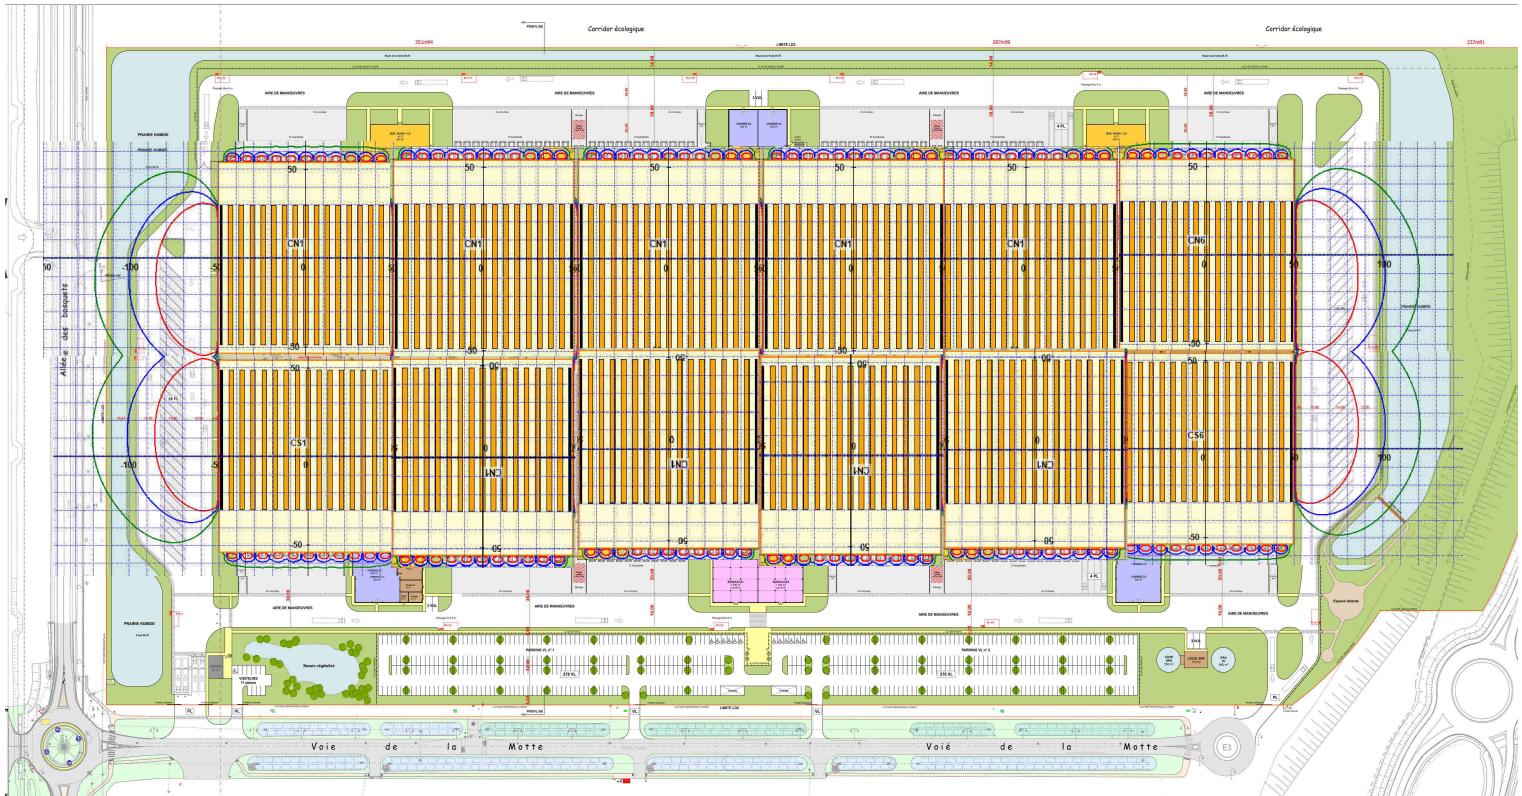
La représentation ci-après compile les effets thermiques à l'extérieur du bâtiment dans le cas d'une palette rubrique 2662 :

Figure 18 : compilation des flux thermiques générés à l'extérieur du bâtiment

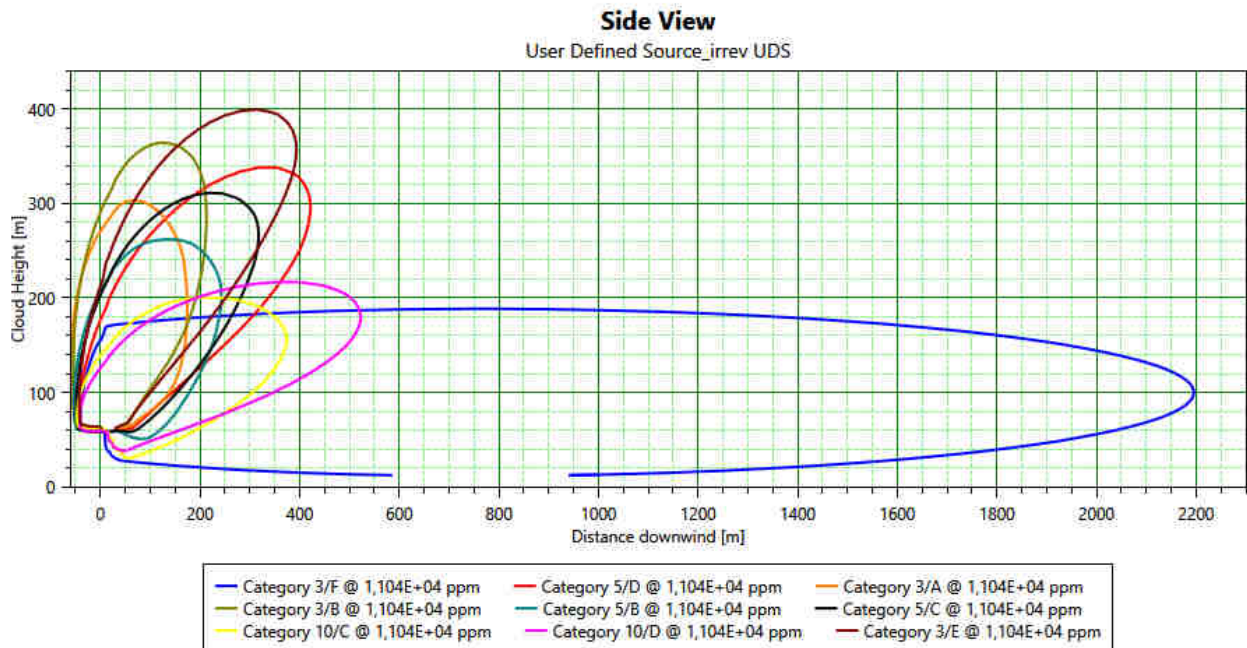
Aucun effet au sol n'est atteint comme le montre la figure ci-dessous (seuil des effets irréversibles dans les différentes conditions atmosphériques).

Figure 22 : Panache effets irréversibles

L'altitude minimale à laquelle les effets irréversibles sont atteints est de 12 m en conditions 3F entre 600 m et 1 000 m des bords de la cellule.

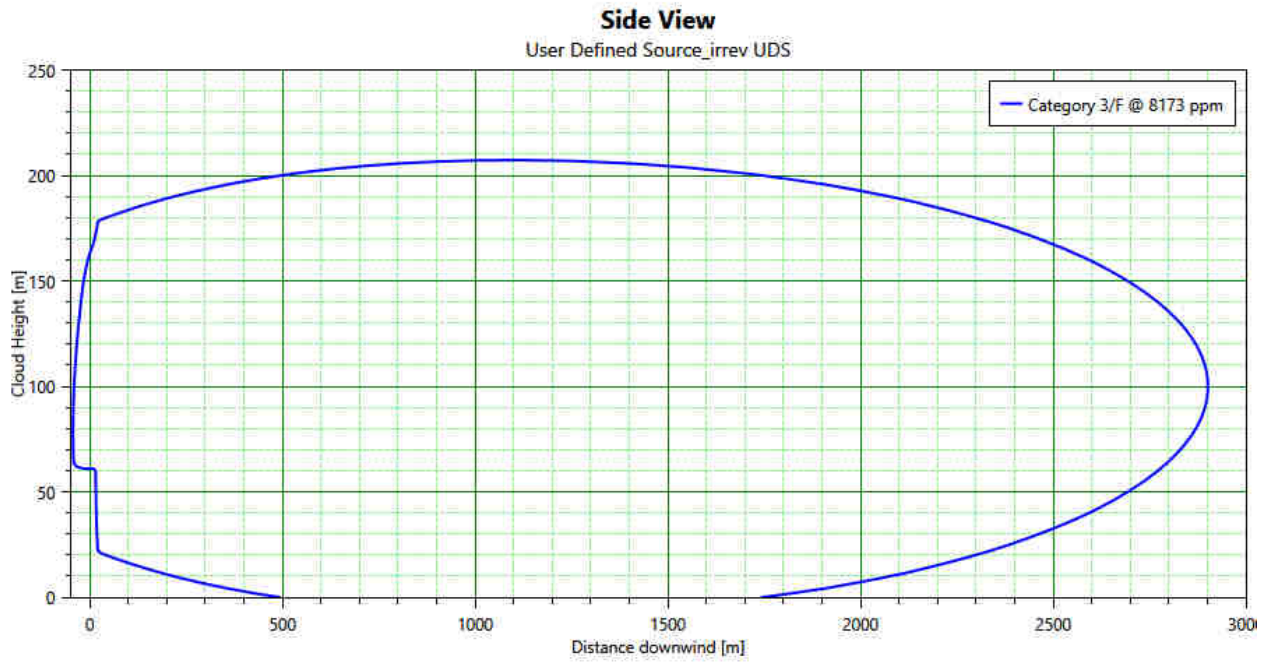
La concentration en fumées amenant à une réduction de la visibilité de 50 m (panache de fumées noires) est de 8 173 ppm, compte tenu de la fraction massique de particules dans les fumées (pour mémoire, sur autoroute, une bande d'arrêt d'urgence est constituée de traits de 39 m séparés par des intervalles de 13 m. Une réduction de visibilité à 50 m équivaut à un trait et un intervalle).

La figure ci-dessous présente l'allure du panache à ce niveau de concentration dans les conditions 3F (les plus pénalisantes).

Vue de côté

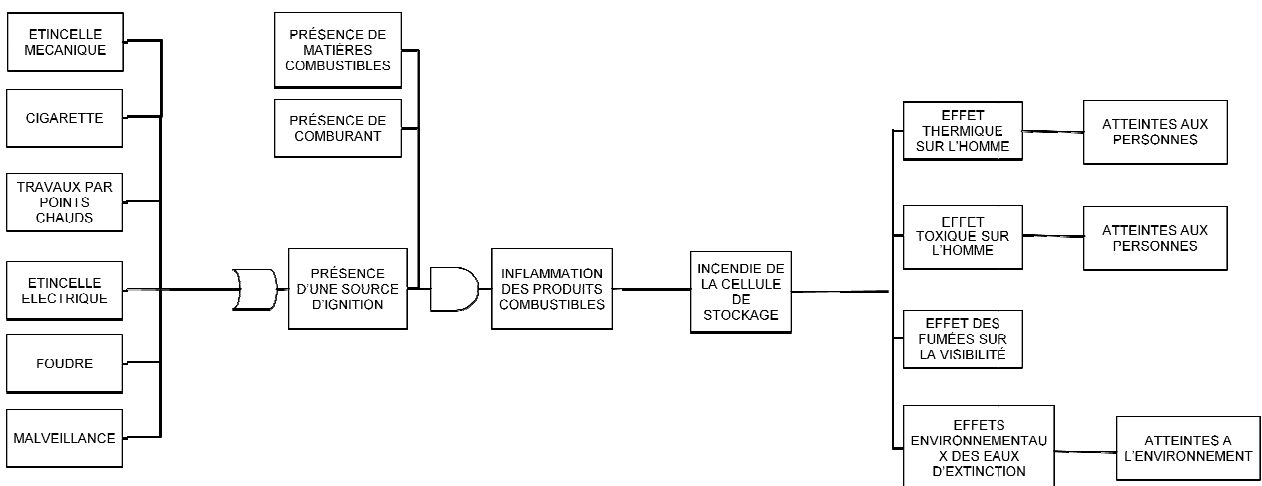
Figure 27 : Nœud papillon de l'incendie d'une cellule.

Dans les cellules de stockage, la présence de matières combustibles et de comburant (oxygène de l'air) sont par définition permanentes. Aussi les évènements initiateurs correspondent à l'apparition d'une source potentielle d'inflammation.

Cette note, destinée à la prise en compte de la notion de cinétique des scénarios d'accidents pour l'élaboration des études de dangers et des Plans de Prévention des Risques Technologiques (PPRT), s'appuie sur la représentation visuelle du « nœud papillon » pour décomposer cette notion en :

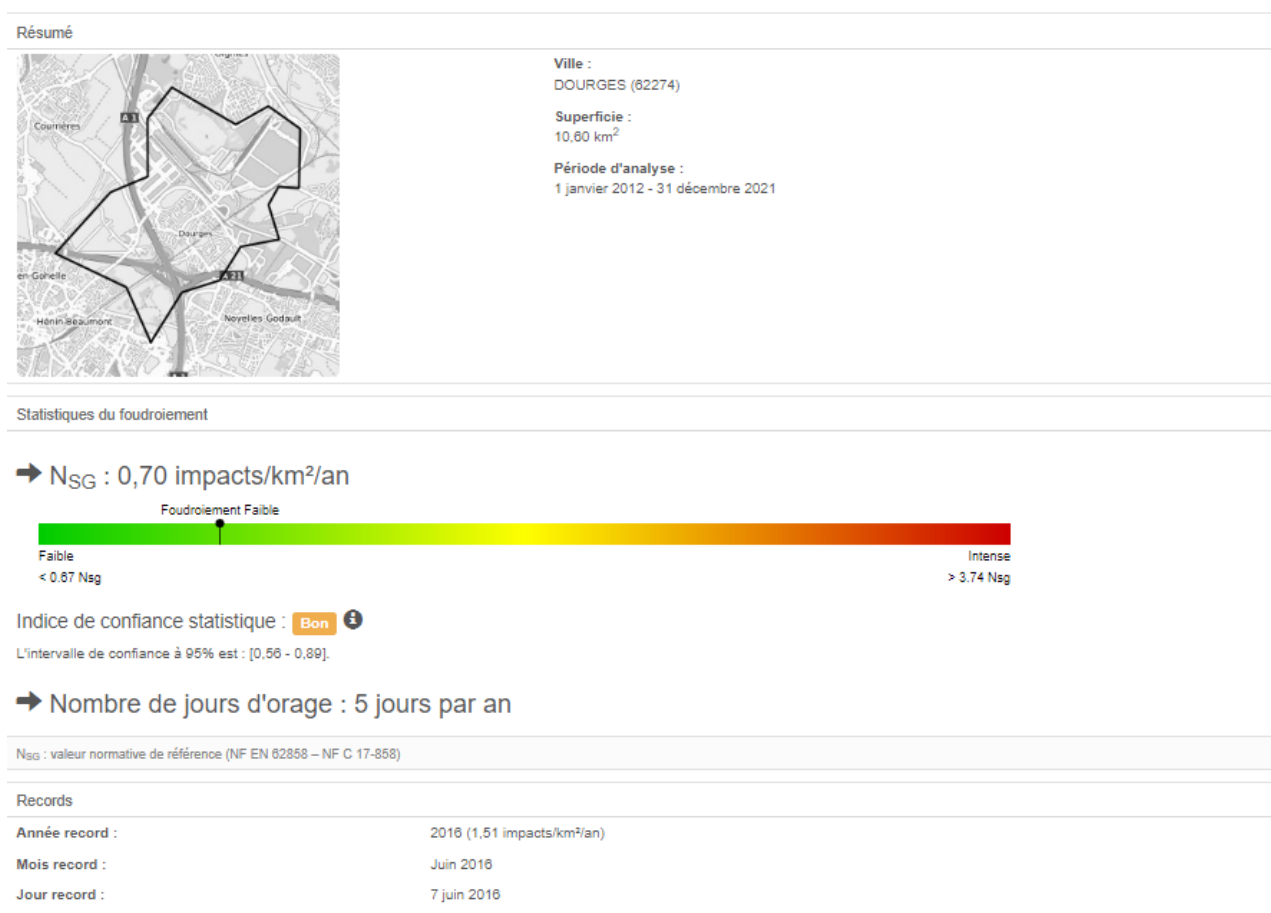
Figure 3: Nsg suivant la carte de Météorage

DENOMINATION	VALEURS RETENUES
Densité moyenne de points de contact (Nsg) pour la commune de DOURGES (62) données fournies par la Météorage (voir carte ci -dessous)	Nsg = 0,70 (coups de foudre / km ² / an)

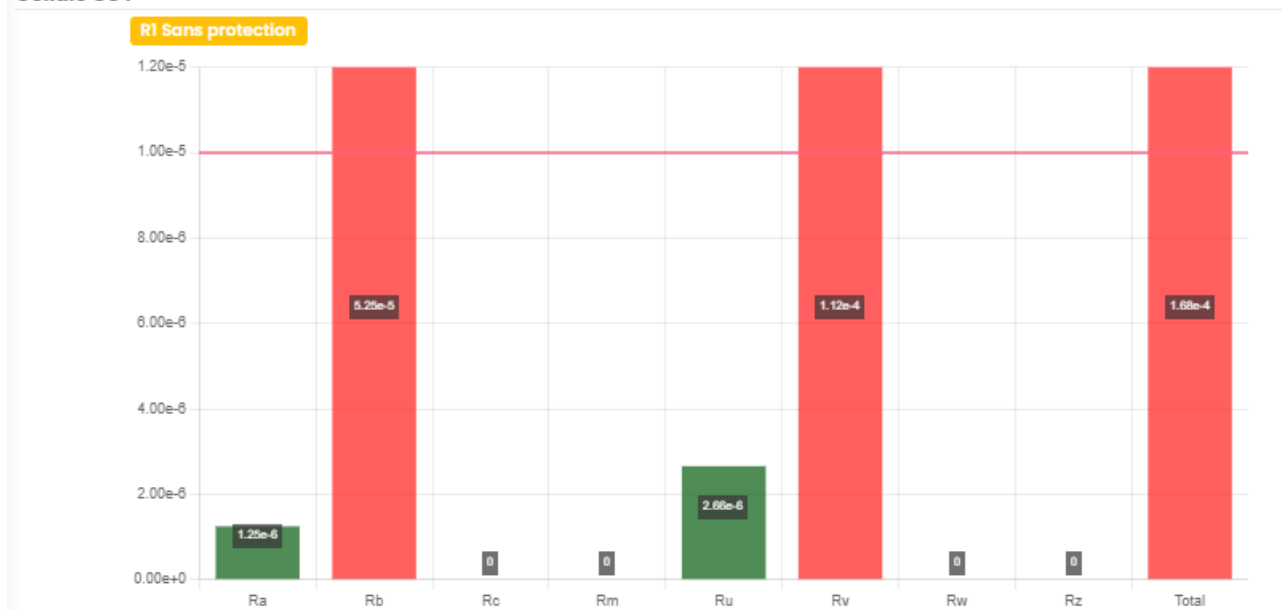
Figure 5: Résultat du calcul du risque R1 sans protections

Type de pertes	Zone	Risques calculés (Rc)		Risques tolérables (Rt)
L1	Cellule CS1	$1,68 \times 10^{-4}$	>	1×10^{-5}

La Cellule CS1 n'a pas un niveau de risque de perte de vie humaine acceptable vis-à-vis de la réglementation. Il est donc nécessaire de réduire ce risque à un niveau inférieur au Risque tolérable (Rt).

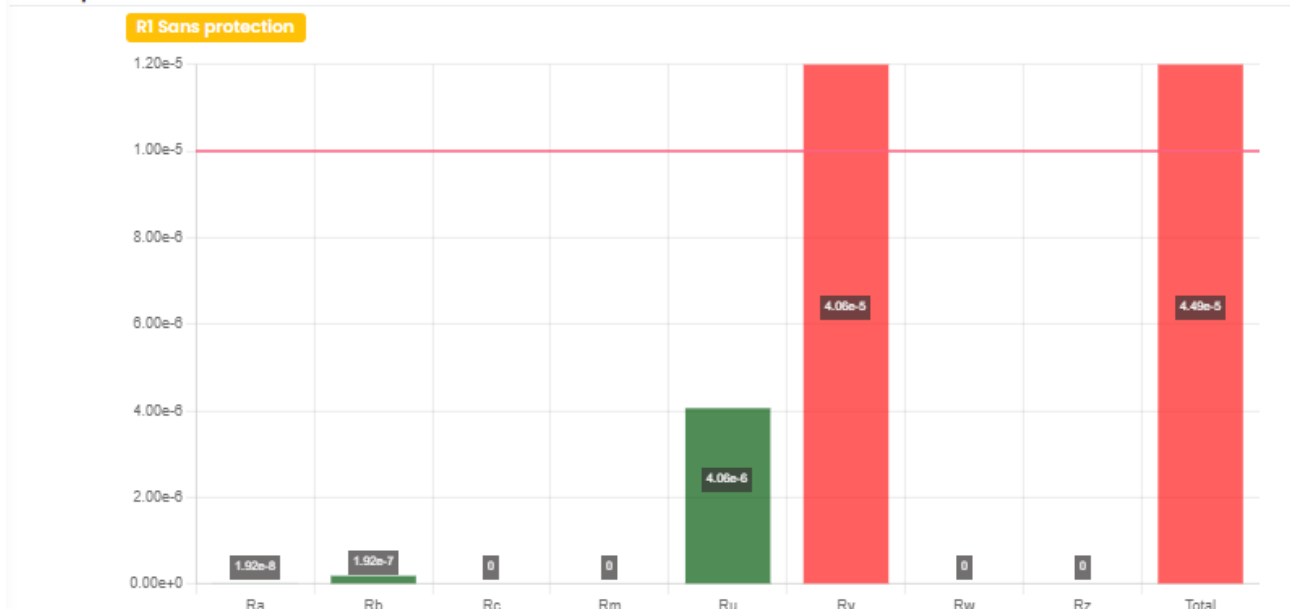
Figure 7: Résultat du calcul du risque R1 sans protections

Type de pertes	Zone	Risques calculés (Rc)		Risques tolérables (Rt)
L1	Local sprinkler	4,49 x10 ⁻⁵	>	1 x 10 ⁻⁵

Le local Sprinkler n'a pas un niveau de risque de perte de vie humaine acceptable vis-à-vis de la réglementation. Il est donc nécessaire de réduire ce risque à un niveau inférieur au Risque tolérable (Rt).

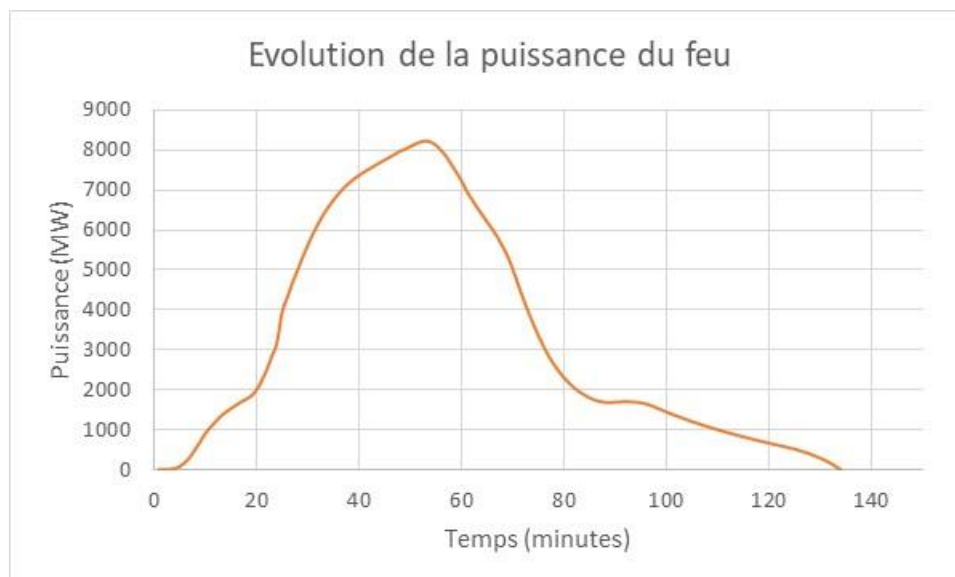
L'évolution de puissance du feu en fonction du temps telle que calculée à l'aide du logiciel FLUMILOG® prend la forme suivante :

Figure 2 : Puissance du feu

De façon pénalisante, l'évolution de puissance est basée sur un feu de palettes 1510, moins importante que celle des palettes 2662 (une plus faible puissance induit une vitesse de fumées et une hauteur de flammes moindres).

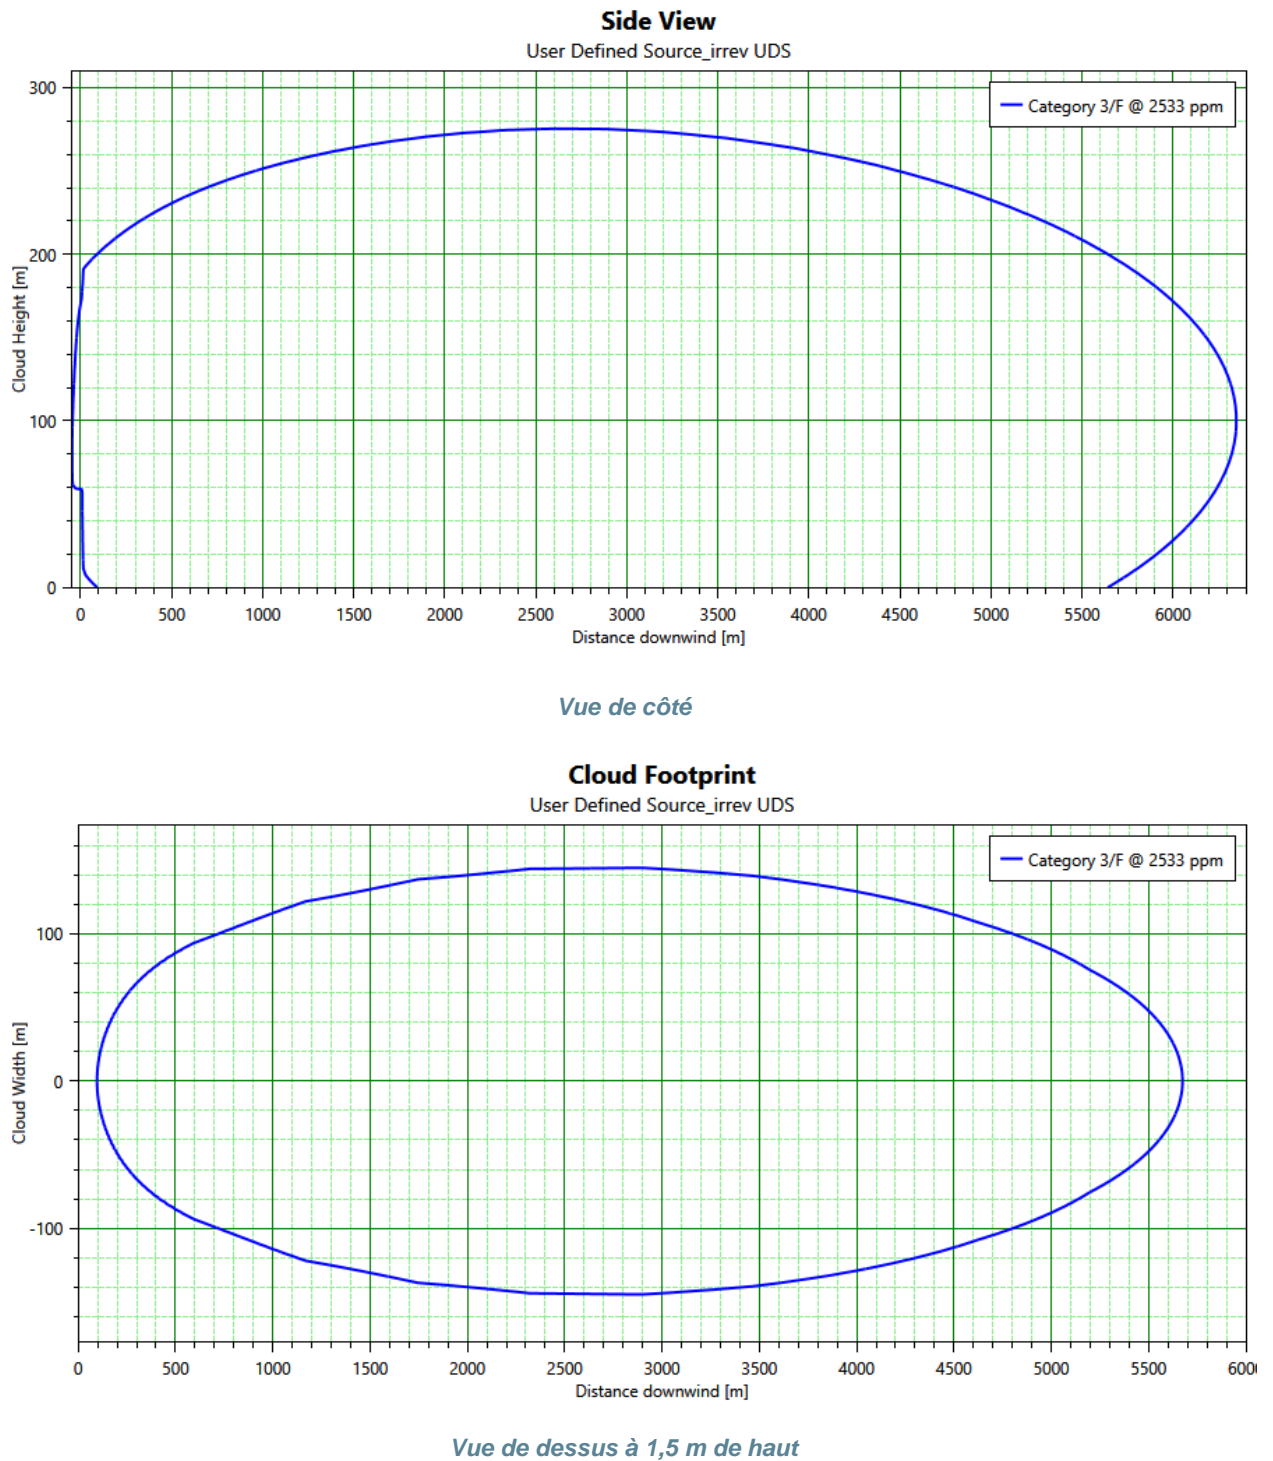
La figure ci-dessous présente l'allure du panache à ce niveau de concentration dans les conditions 3F (les plus pénalisantes).

Figure 4 : Panache fumées noires – cas pénalisant

La réduction de visibilité pourrait être importante sur plusieurs kilomètres (entre 100 m et 5 500 m).

La concentration en fumées amenant à une réduction de la visibilité de 50 m (panache de fumées noires) est de 2 533 ppm, compte tenu de la fraction massique de particules dans les fumées (pour mémoire, sur autoroute, une bande d'arrêt d'urgence est constituée de traits de 39 m séparés par des intervalles de 13 m. Une réduction de visibilité à 50 m équivaut à un trait et un intervalle).

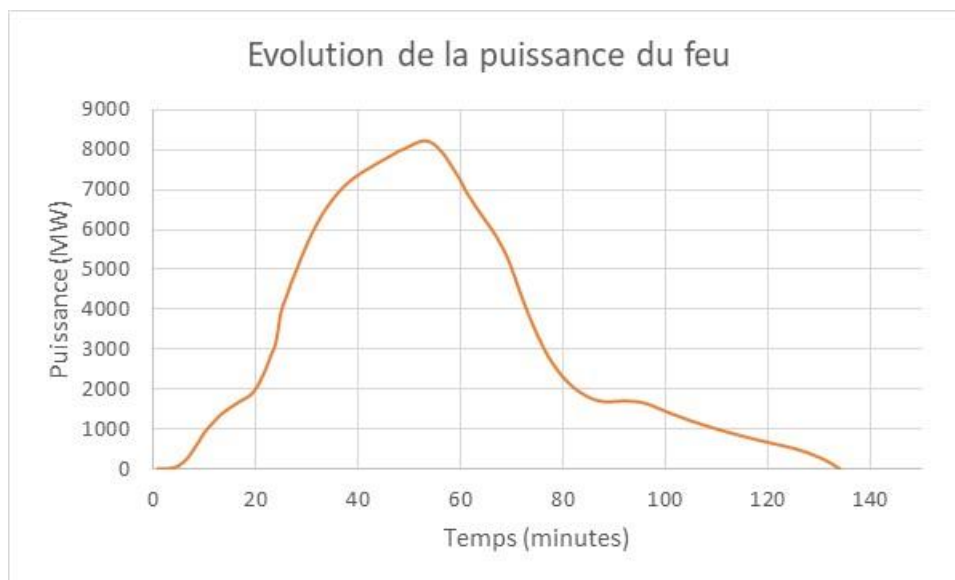
L'évolution de puissance du feu en fonction du temps telle que calculée à l'aide du logiciel FLUMILOG® est identique à celle prise en compte dans le cas de la configuration pénalisante :

Figure 5 : Puissance du feu

L'évolution de puissance est basée sur un feu de palettes 1510, moins importante que celle des palettes 2662 (une plus faible puissance induit une vitesse de fumées et une hauteur de flammes moindres).
