AUTOMOTIVE CELLS Co

DOSSIER DE DEMANDE D'AUTORISATION ENVIRONNEMENTALE

AUTOMOTIVE CELLS COMPANY SE
BILLY-BERCLAU - DOUVRIN

Annexes - Étude des dangers

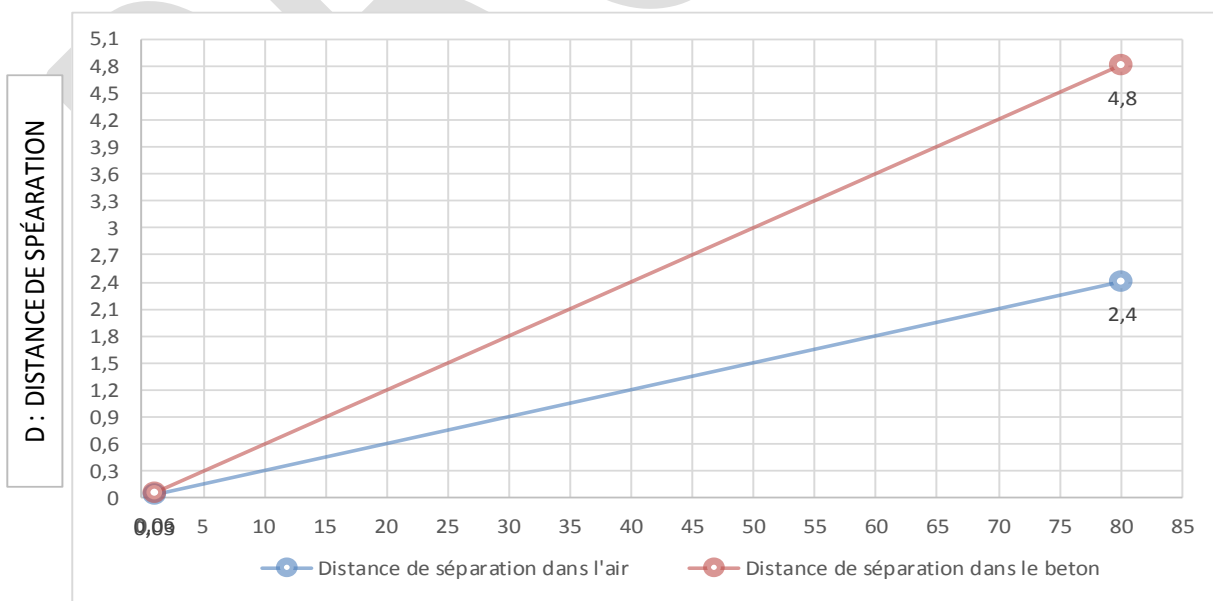
L : LONGUEUR DU PARATONNERRE À LA PRISE DE TERRE

Nombre de conducteurs de descente n		k_c																	
	Disposition de terre de type A1 ou A2	Disposition de terre de type B																	
1	1	1																	
2	0,75 ^{c)}	1... 0,5 ^{a)}																	
3	0,60 ^{b,c)}	1... 1/n (voir Figures E.1 et E.2) ^{a,b)}																	
4 et plus	0,41 ^{b,c)}	1... 1/n (voir Figures E.1 et E.2) ^{a,b)}																	
Coefficient k_m																			
Dépend du matériau de séparation: coefficient lié au <u>matériau</u>																			
<table border="1"> <thead> <tr> <th>Matériau</th> <th>k_m</th> </tr> </thead> <tbody> <tr> <td>Air</td> <td>1</td> </tr> <tr> <td>Béton, briques</td> <td>0,5</td> </tr> </tbody> </table>	Matériau	k_m	Air	1	Béton, briques	0,5													
Matériau	k_m																		
Air	1																		
Béton, briques	0,5																		
Coefficient l																			
Distance mesurée verticalement entre le point où s doit être établie et la ceinture équipotentielle la plus proche.	$l =$	80

Calcul de s																			
	$s = k_i \frac{k_c \cdot l}{k_m}$																		
Distance maximale (en mètre) à respecter dans l'AIR	$s =$	2,400																	
Distance maximale (en mètre) à respecter dans le BETON	$s =$	4,800

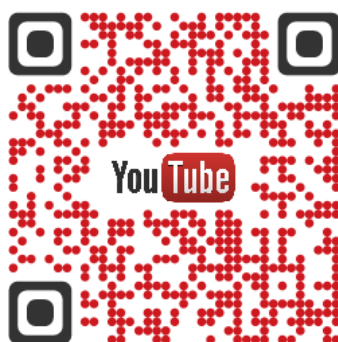
- La première vidéo concerne un stockage de 19200 cellules cylindrique Lithium-ion sur une hauteur de 4.6 mètres.

Ces études de brulages réels nous montrent qu'en condition normal, les batteries stockées en rack se comportent comme des colis classiques : l'emballage combustible se consume normalement, nous avons affaire à un feu de carton et non à un feu de batterie.

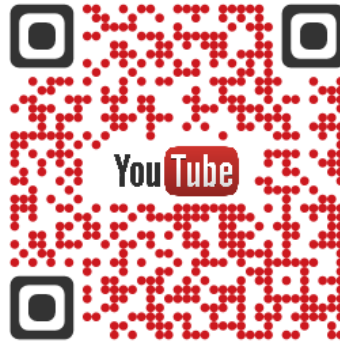
- La seconde vidéo concerne un stockage de 200 packs de batteries Lithium-ion sur une hauteur de 4.6 mètres.

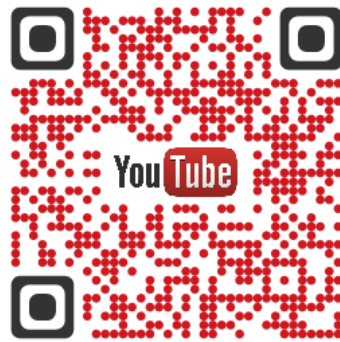
- La troisième vidéo concerne un stockage de 15552 cellules polymères Lithium-ion sur une hauteur de 4.6 mètres.

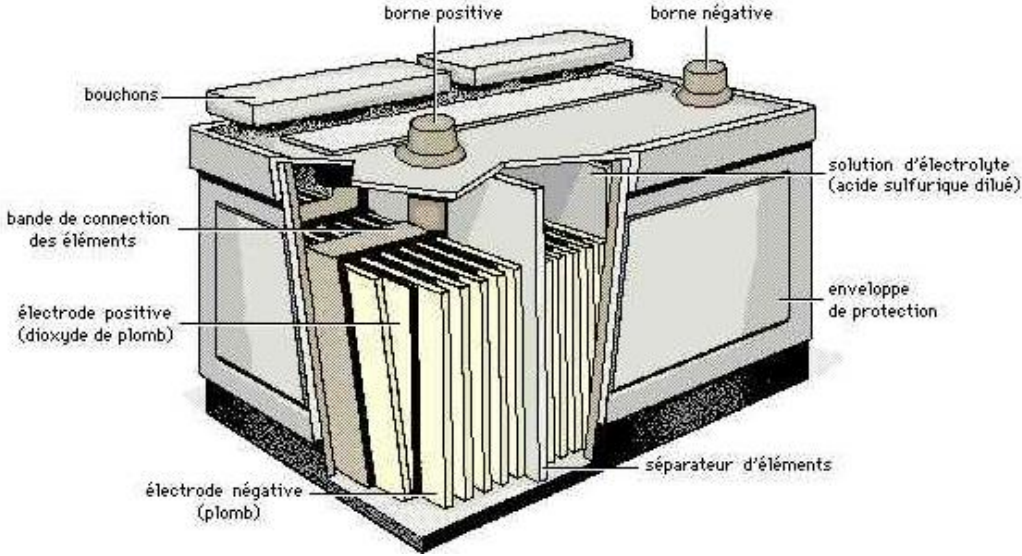
<p>DIRECTION GÉNÉRALE DE LA SÉCURITÉ CIVILE ET DE LA GESTION DES CRISES</p>
<p><u>Description de la technologie :</u></p> <p>Une batterie au plomb est un ensemble de plaques de plomb (positives et négatives) immergées dans une substance acide appelée électrolyte (mélange eau + acide sulfurique).</p> <p>La production d'électricité se fait par conversion de l'énergie chimique en énergie électrique par la réaction des électrodes (anode et cathode) avec l'électrolyte.</p>

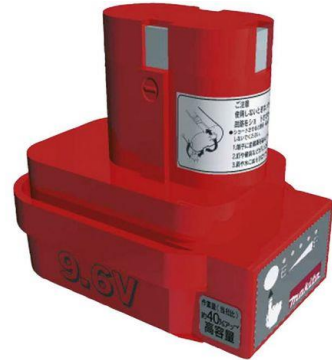
L'accumulateur nickel-cadmium utilise de l'hydroxyde de nickel et du cadmium comme électrodes.
L'électrolyte est composé d'une solution aqueuse concentrée d'hydroxyde de potassium $K^+ + HO^-$.

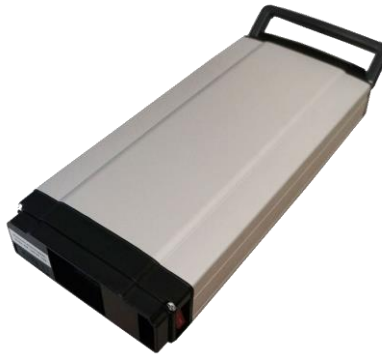
L'électrolyte est un polymère gélifié. L'accumulateur Li-ion polymère utilise un principe de fonctionnement semblable aux accumulateurs Li-ion et a des caractéristiques proches.

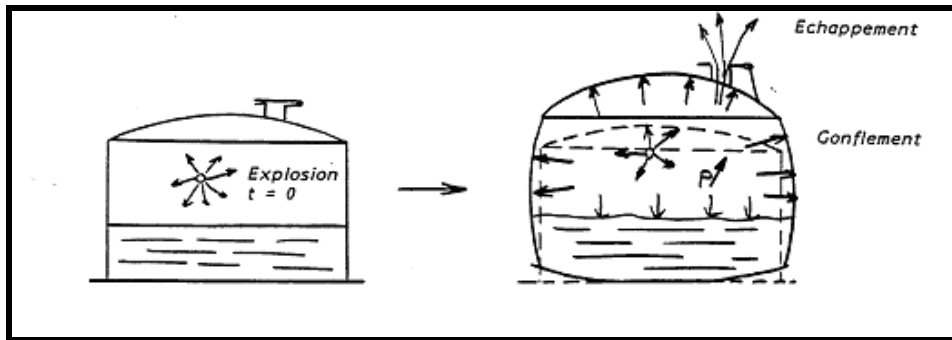
Figure 9. Schéma représentant une explosion d'un réservoir atmosphérique de liquide inflammable

- à pression atmosphérique, la totalité du volume du bac est rempli d'un mélange inflammable d'air et de vapeurs d'hydrocarbures à la stœchiométrie (configuration majorante),
- ce nuage s'enflamme en présence d'une source d'ignition.

Lorsque la pression de rupture est atteinte, l'élément de résistance le plus faible du bac cède. Le bac commence à s'ouvrir, entraînant une ouverture, principalement à la liaison robe/toit et/ou à la liaison robe/fond.

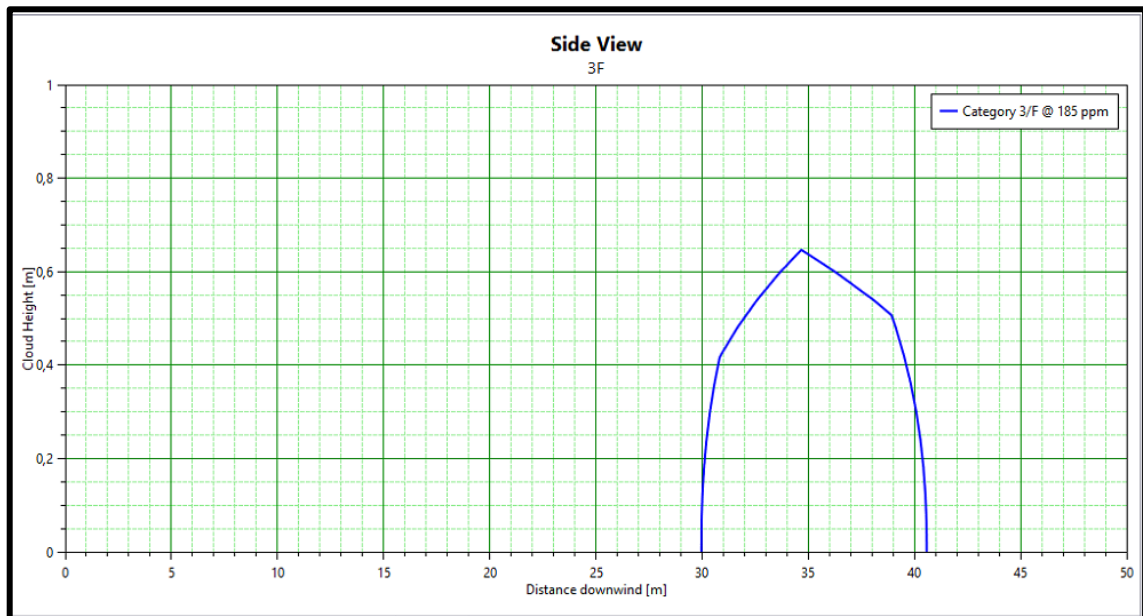
La cartographie ci-après représente les résultats des modélisations issues du logiciel PHAST pour le SEI en condition météorologique 3F :

Figure 16. : LIVRAISON ET STOCKAGE ELECTROLYTE : DISPERSION TOXIQUE SUITE A EPANDAGE D' EN ZONE DE DEPOTAGE - RESULTATS PHAST

Au vu du graphique ci-dessus, les effets toxiques irréversibles liés à la dispersion de l'électrolyte sont atteints jusqu'à 41 m. Ces distances sont représentées sur la figure en page suivante.

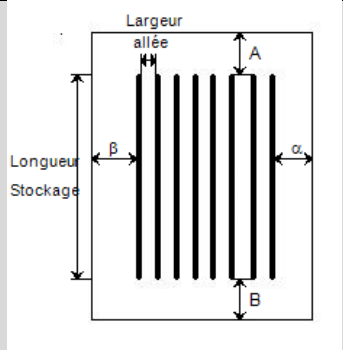
Zones modélisées		1 - composants		2 - modules	
Longueur (m)		40		19	
Largeur (m)		30		30	
Hauteur au faîtage (m)		11		11	
Toiture		Couverture multicouche broof t3 (bac acier, isolant et complexe étanchéité)			
Résistance de la structure		R30 (cf. AMPG 2940 déclaration)			
Nature des parois Résistance au feu/Matériaux	Paroi 1	REI1	Béton, paroi fictive	REI1	Béton, paroi fictive
	Paroi 2	REI240	béton	REI1	Béton, paroi fictive
	Paroi 3	REI240	béton	REI240	béton
	Paroi 4	REI1	Béton, paroi fictive	REI120	béton
Type de stockage		rack		rack	
Nombre de niveau de stockage		4		4	
Hauteur de stockage (m)		6		6

Déport A (m)	6.2		3	
	Déport B (m)	1		1	
	Déport α (m)	1		1	
	Déport β (m)	2.7		2	
	Largeur des allées (m)	4,2		4,2	
	Longueur de stockage (m)	26.3		15	
	Nombre de doubles racks	4		3	
	Nombre de racks simple	2		2	
Composition Palette	Palette type	1510		1510	
Volume et palettes équivalents de stockage calculés sous FLUMILOG en palette 1510 (1,44 m ³)		1 894 m ³ 1 315 palettes		864 m ³ 600 palettes

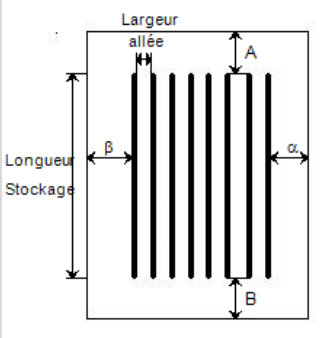
Longueur (m)		95 (largeur complète du bâtiment)	
Largeur (m)		12 (distance des premiers équipements)	
Hauteur au faîtage (m)		17,33	
Toiture		Panneaux sandwich laine de roche	
Résistance de la structure		R15 à minima	
Nature des parois Résistance au feu/Matériaux	Paroi 1	REI120	béton
	Paroi 2	REI1	Béton / paroi fictive
	Paroi 3	REI240	béton
	Paroi 4	REI240	béton
Type de stockage		Transstockeur	
Nombre de niveau de stockage		6	
Hauteur de stockage (m)		7

Déport A (m)	1	
	Déport B (m)	1	
	Déport α (m)	6	
	Déport B (m)	35	
	Largeur des allées (m)	3.4	
	Longueur de stockage (m)	54	
	Nombre de doubles racks	3	
	Nombre de racks simple	0	
	Composition Palette	Palette type	1510
	Volume et palettes équivalents de stockage calculés sous FLUMILOG en palette 1510 (1,44 m ³)		2 722 m ³ 1 890 palettes

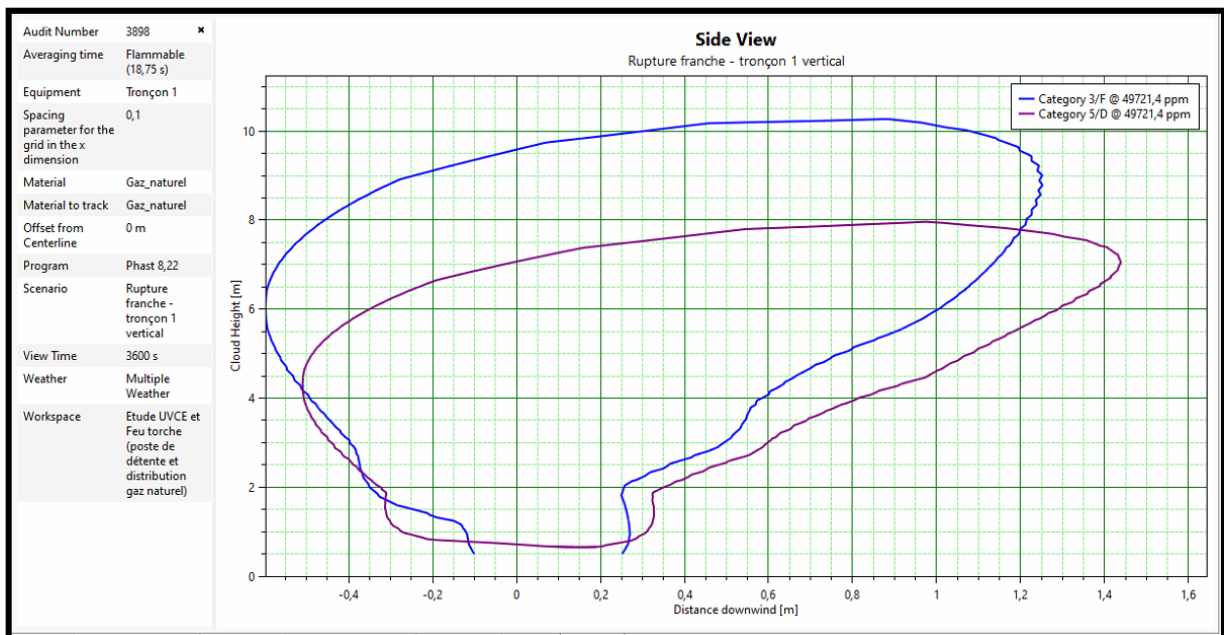
Figure 44. UVCE GAZ NATUREL - TRONCON 1 - RESULTATS EFFETS THERMIQUES- délai d'allumage de 3600 s

Le scénario avec une fuite continu et un délai d'allumage de 3600 secondes (1h) reste identique à la situation du délai d'allumage de 300 secondes (nuage à la concentration à la LIE similaire) car la taille du nuage explosif a atteint son maximum dans le délai considéré. Les distances d'effets restent inchangés.
