ANNEXE 8. ACCIDENTOLOGIE

Accidentologie

Rapport final

Etude du risque incendie de stockage de batterie dans le cadre de la montée en puissance de la motorisation électrique.

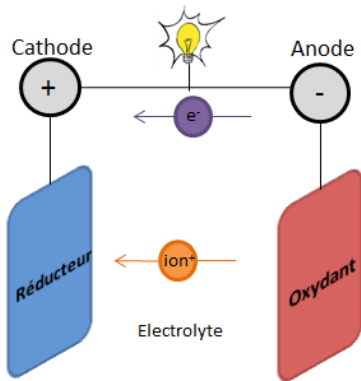
Une batterie d'accumulateurs (« battery pack » en Anglais), communément appelée « Batterie » est constituée d'un assemblage d'une multitude d'accumulateurs permettant de générer un courant et une tension électrique.

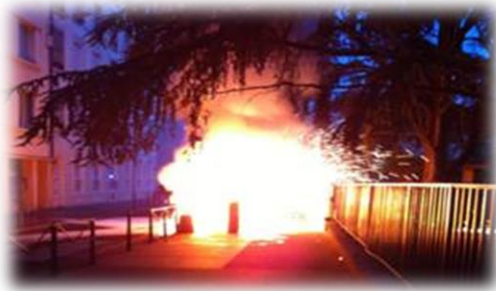
Projection de métaux en fusion et embrasement du véhicule. Présence d'une lumière blanche très vive. Tous ces faits correspondent à l'emballement de la batterie. Mise en place d'une protection incendie des tiers.

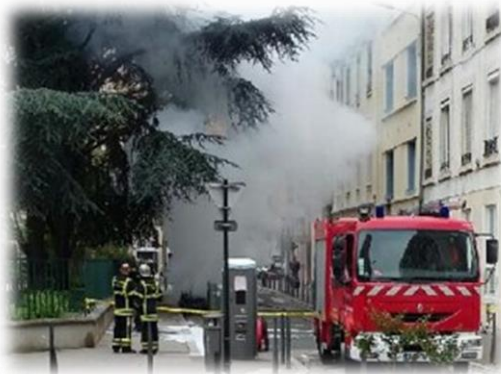
7h30 : Un responsable Bluely indique de terminer l'extinction en eau pour gagner du temps, ce qui provoque un dégagement important de fumée et odeur particulière et gênante. Difficultés à atteindre l'extinction définitive de la batterie.

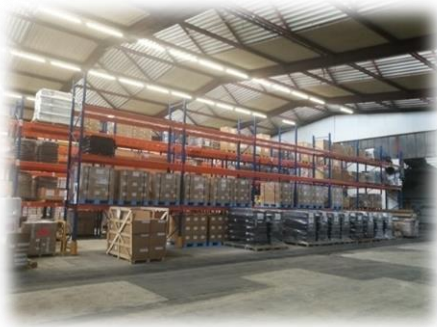
Une zone stockage de matières premières, contenant notamment des cellules (souples dans le cas de l'activité actuelle) ;

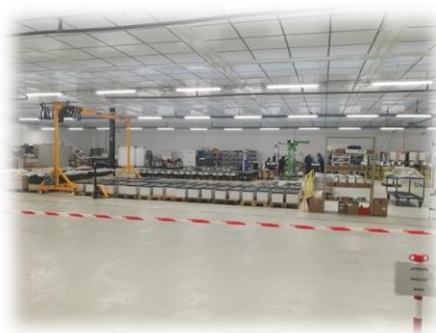
Une zone assemblage de modules et de châssis ;

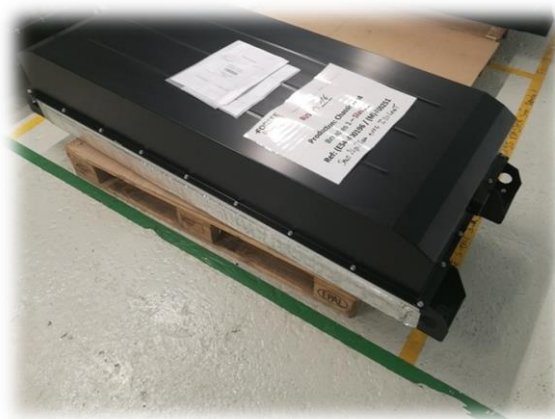
Une zone de stockage de produits finis (les packs batteries).

Chaque pack de batteries fini pèse environ 300 kg. A titre de comparaison, un autobus électrique comporte sept packs de ce type.

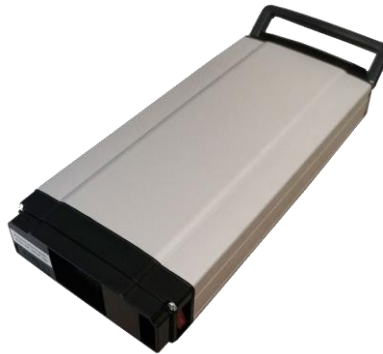
L'électrolyte est un polymère gélifié. L'accumulateur Li-ion polymère utilise un principe de fonctionnement semblable aux accumulateurs Li-ion et a des caractéristiques proches.

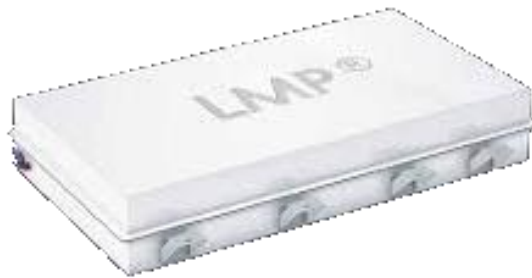
La densité massique (110 Wh/kg) est inférieure au Li-Ion mais 2.5 fois supérieure à la batterie plomb. Il n'y a pas d'effet mémoire (pas besoin de vider complètement l'accumulateur avant de le recharger).

Utilisation : Cette batterie a été développée en particulier pour équiper les Bluecars, voitures en libre-service (autolib).

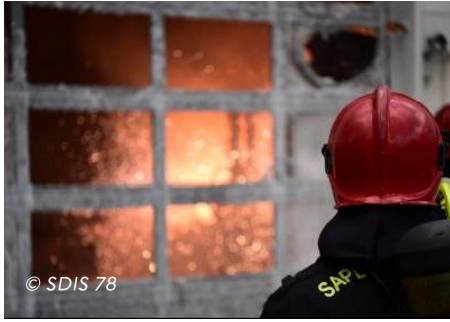
ARIA 48170 - Combustion sous surveillance, sans agent d'extinction. Projections de métal en fusion lors d'un incendie de batteries LMP

En présence de batteries Li-ion, la solution d'immersion dans l'eau de la batterie est la solution couramment utilisée par les services d'intervention, tandis qu'en présence de batteries LMP (feu de métaux avec projections de particules de métal en fusion), le recours à l'eau est proscrit. Les pompiers, jugeant leur extinction impossible et contre-productive (augmentation du temps de combustion, production accrue de fumées et de vapeurs et projection importante de particules de métal en fusion) laissent brûler pour se concentrer sur la protection des personnes, des biens et de l'environnement.

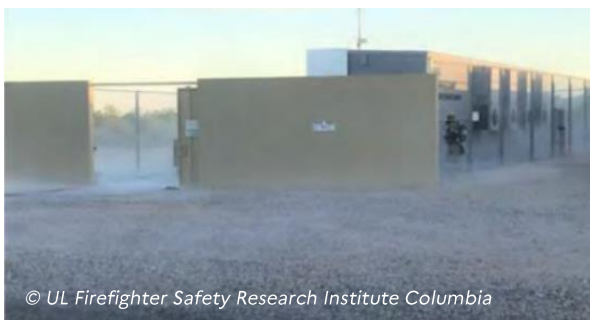
ARIA 54822 - Nuage de couleur blanche/grise et d'odeurs âcres entre 60 cm et 1 m du sol

[...] Vers 17 h, alors que les modules sont chargés à 90 %, le système relève une chute anormale de tension des cellules d'un module, accompagnée d'une élévation de température de 10 °C en moins d'une minute. La détection de fumée déclenche l'ouverture du système d'extinction (solution gazeuse stockée sous pression). [...] Les pompiers prennent connaissance du plan d'intervention d'urgence de l'exploitant. Aucune recommandation relative à un emballement thermique en cascade, un incendie ou des informations sur le potentiel d'un risque d'explosion n'y est mentionnée. Les pompiers attendent que la température à proximité de l'ESS ainsi que les concentrations en cyanure d'hydrogène (HCN) et monoxyde de carbone (CO) diminuent. Le conteneur ne dispose d'aucun moyen de ventilation manœuvrable à distance. Vers 20 h, du fait de la baisse des concentrations de gaz, les pompiers ouvrent l'une des 2 portes du conteneur. À l'intérieur, la température est de 40 °C, sans feu actif ni arc visible. Soudain, une violente explosion, accompagnée de flammes de plus de 20 m de long et 6 m de haut, se produit à l'extérieur de l'ESS par la porte. Après l'explosion, aucun feu n'est détecté dans l'ESS. L'explosion arrache la porte en métal du conteneur et propulse certains pompiers à plus de 20 m de l'ESS. Huit pompiers sont blessés, dont 4 grièvement, ainsi qu'un policier légèrement.

L'origine de l'emballement thermique est un défaut interne d'une cellule. Si l'agent extincteur utilisé permet l'extinction d'un départ de feu, il ne peut empêcher l'emballement thermique en cascade aux autres cellules, modules et racks. L'accumulation des gaz et vapeurs inflammables émis lors de l'emballement thermique en cascade dans l'ESS confiné, associée à l'apport d'oxygène lors de l'ouverture du conteneur et la rencontre avec une source de chaleur ou une étincelle, ont pu réunir les conditions de l'explosion. Il n'existait pas de procédure d'urgence relative aux opérations d'extinction, de ventilation et d'entrée dans le conteneur pour les pompiers.

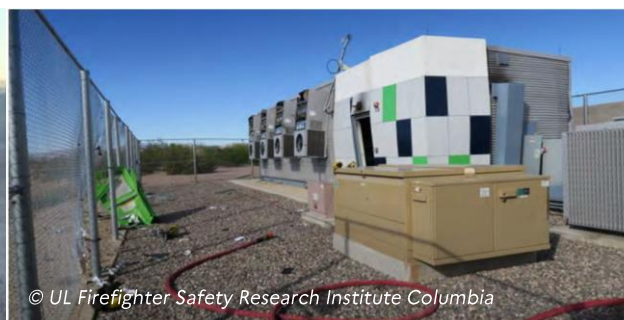
ARIA 54822 – Arrachement de la porte de l'ESS à la suite de l'explosion, propulsant certains pompiers à plus de 20 m

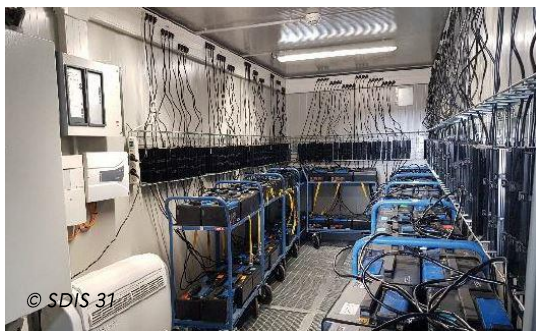
ARIA 54538 – Mise en charge des batteries Li-ion avant sinistre

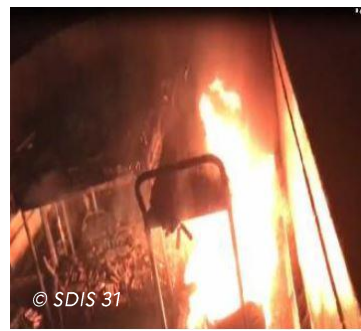
ARIA 54538 – Incendie à la suite d'un emballement thermique d'un élément et propagation aux autres batteries.

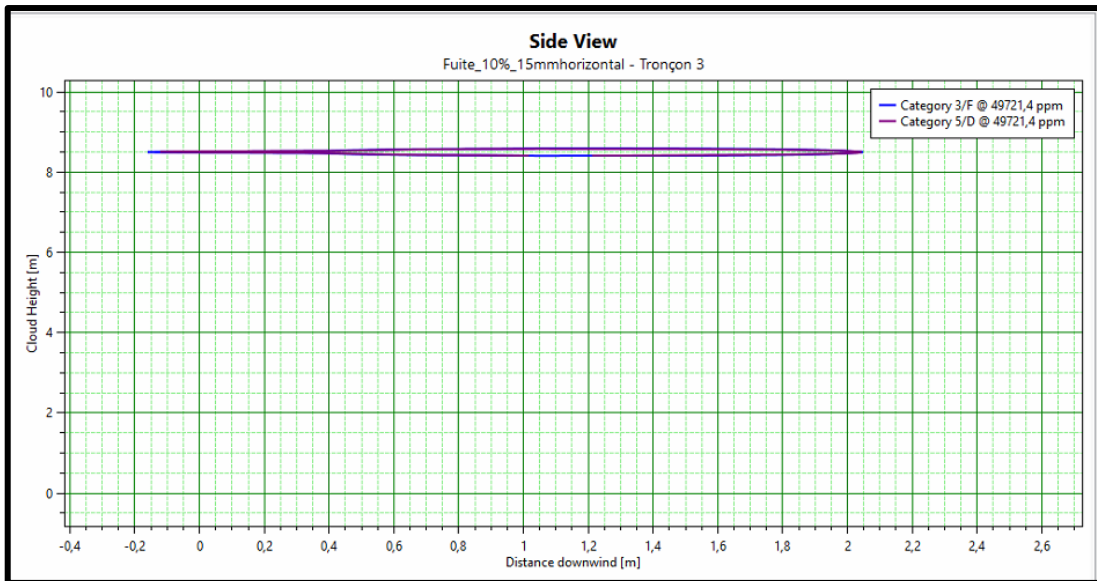
Figure 52. UVCE GAZ NATUREL - TRONCON 3 - RESULTATS EFFETS THERMIQUES

Note : pour les tronçons 3 et 4, le SEI et le SELS ne sont pas atteints à la hauteur cible de 1,8 m. Les graphiques issus du logiciel PHAST sont présentés ci-après.

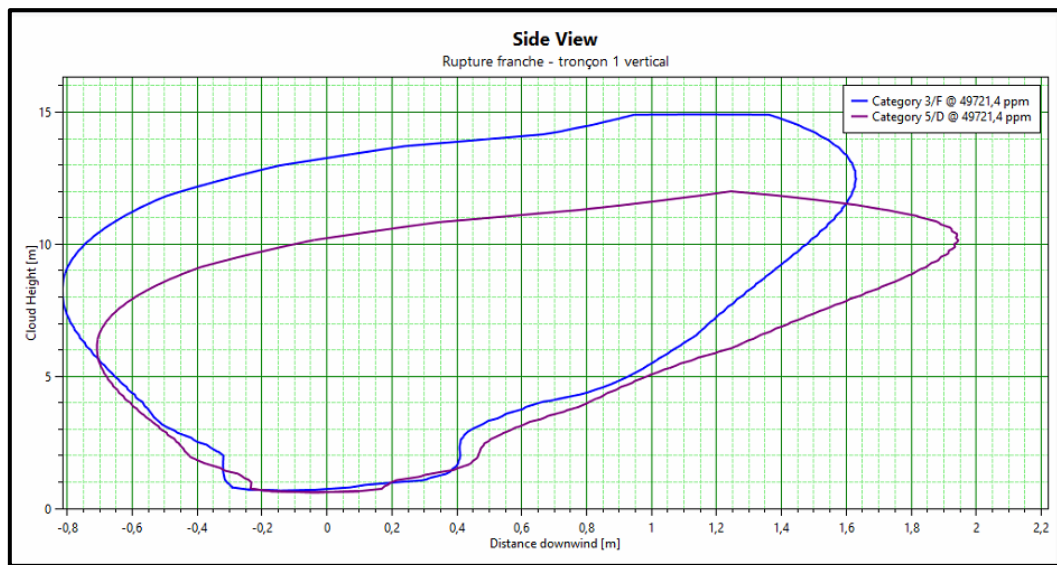
Figure 59. UVCE GAZ NATUREL - TRONCON 1 VERTICAL- RESULTATS EFFETS THERMIQUES
