Andres

**Synthèse communale propre aux
inondations du territoire des pieds de
coteaux des Wateringues**

Le présent document constitue la synthèse, à l'échelle communale, des différentes phases de l'étude de l'élaboration du PPRI des pieds de coteaux des Wateringues.

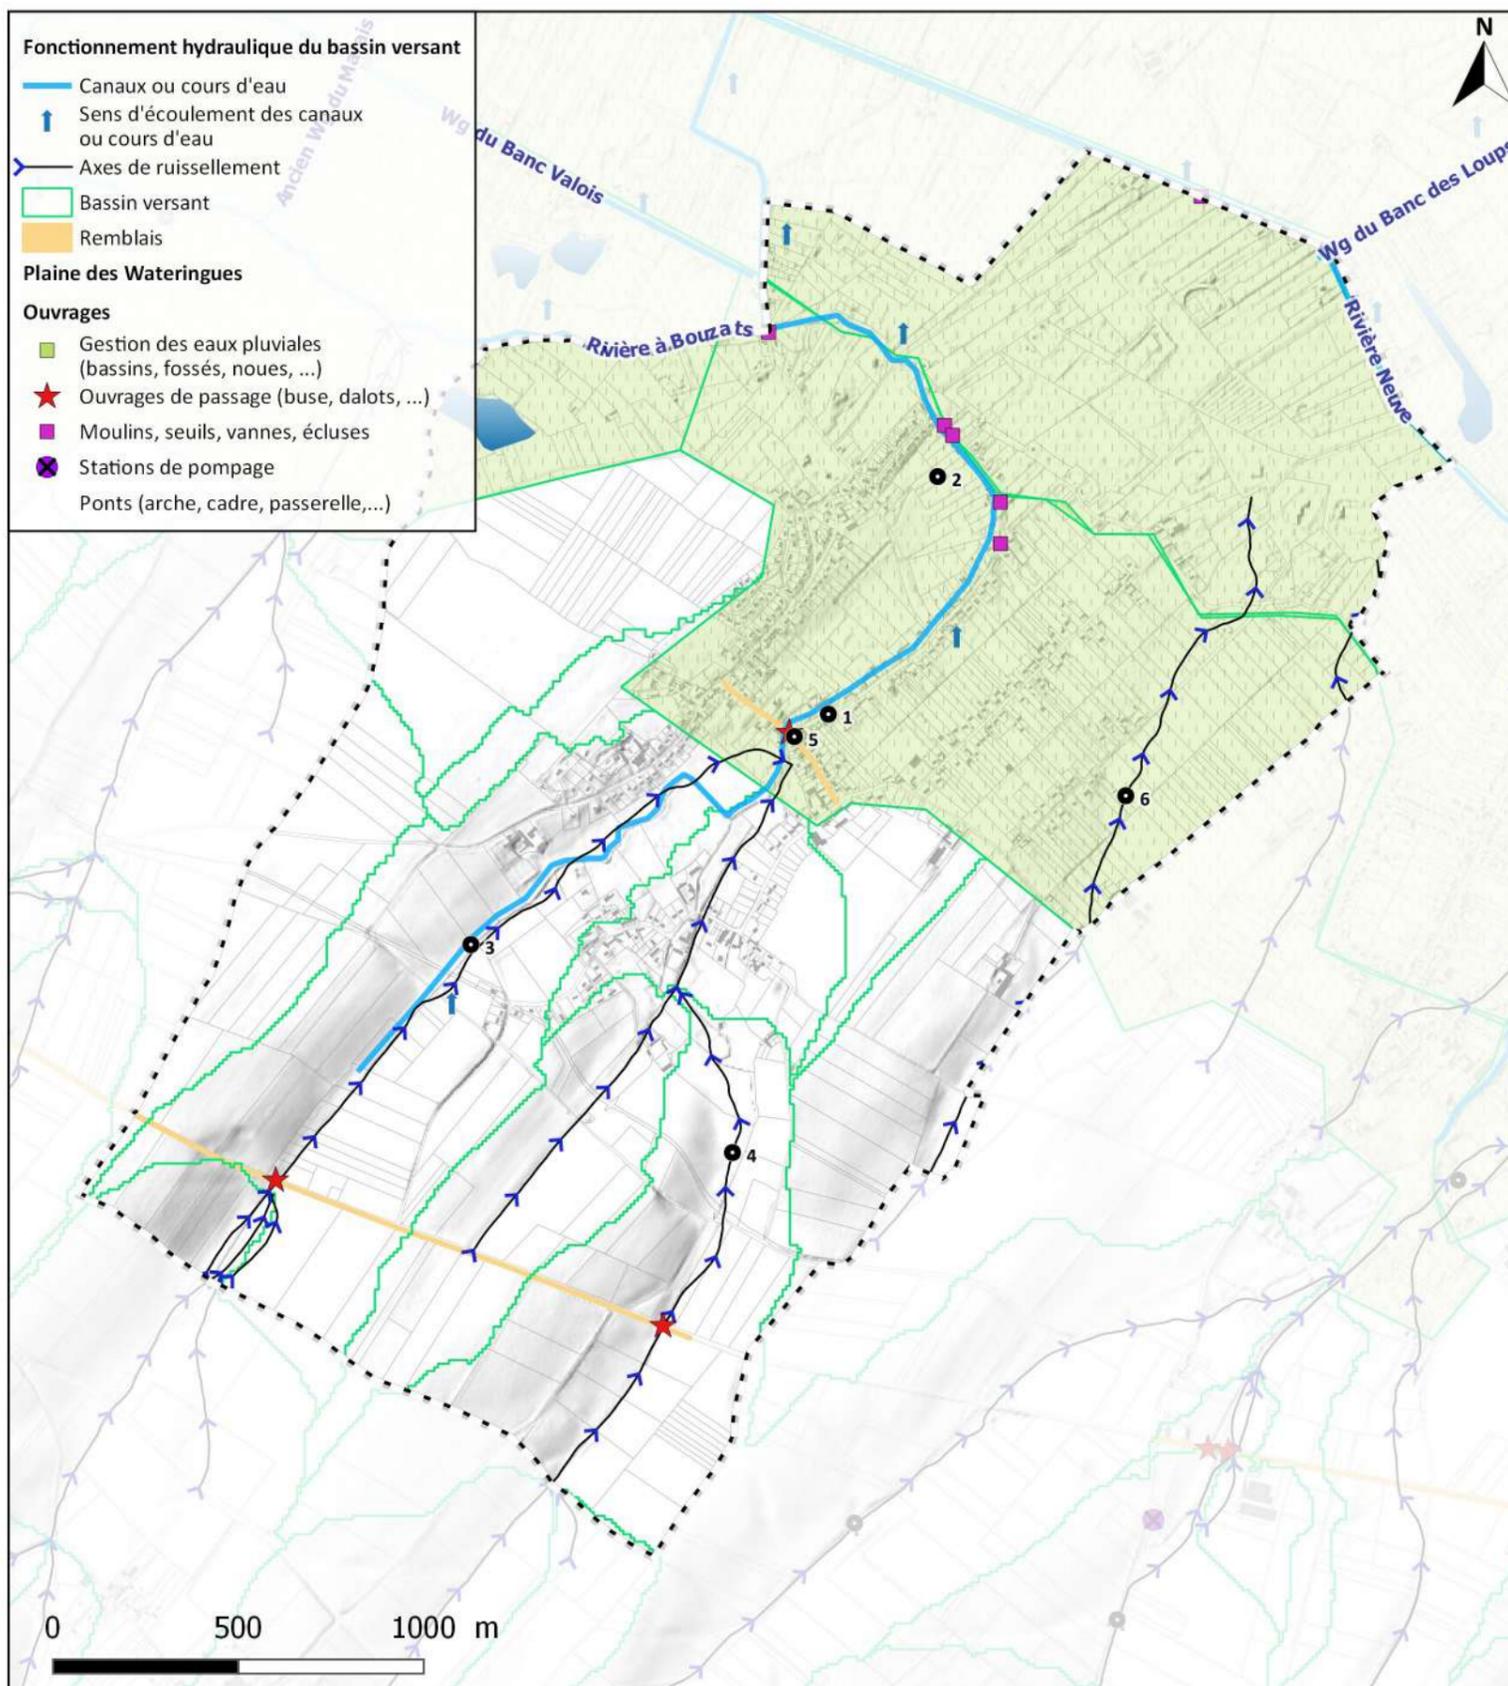
La commune d'Andres est traversée par plusieurs axes de ruissellement. Deux axes majeurs, provenant de Campagne-lès-Guines, sont le Ruisseau d'Andres ou Rivière (3) et la rivière du Moulin (4) qui se rejoignent à l'amont de la RD248 (5). Plusieurs ouvrages hydrauliques sont présents à des traversées de route. A l'aval de la RD248, la Rivière s'écoule le long de la rue de la Rivière bordée de maisons (1) avant de rejoindre la plaine des Wateringues. Un axe de ruissellement mineur se situe à l'Est de la commune vers la rue Lannoie (6).

La partie nord de la commune se trouve dans la plaine des Wateringues (2). C'est une zone d'accumulation recevant les eaux de ruissellement des coteaux et drainée par le Ruisseau d'Andres et la Rivière Neuve. Ce secteur est régulièrement inondé.

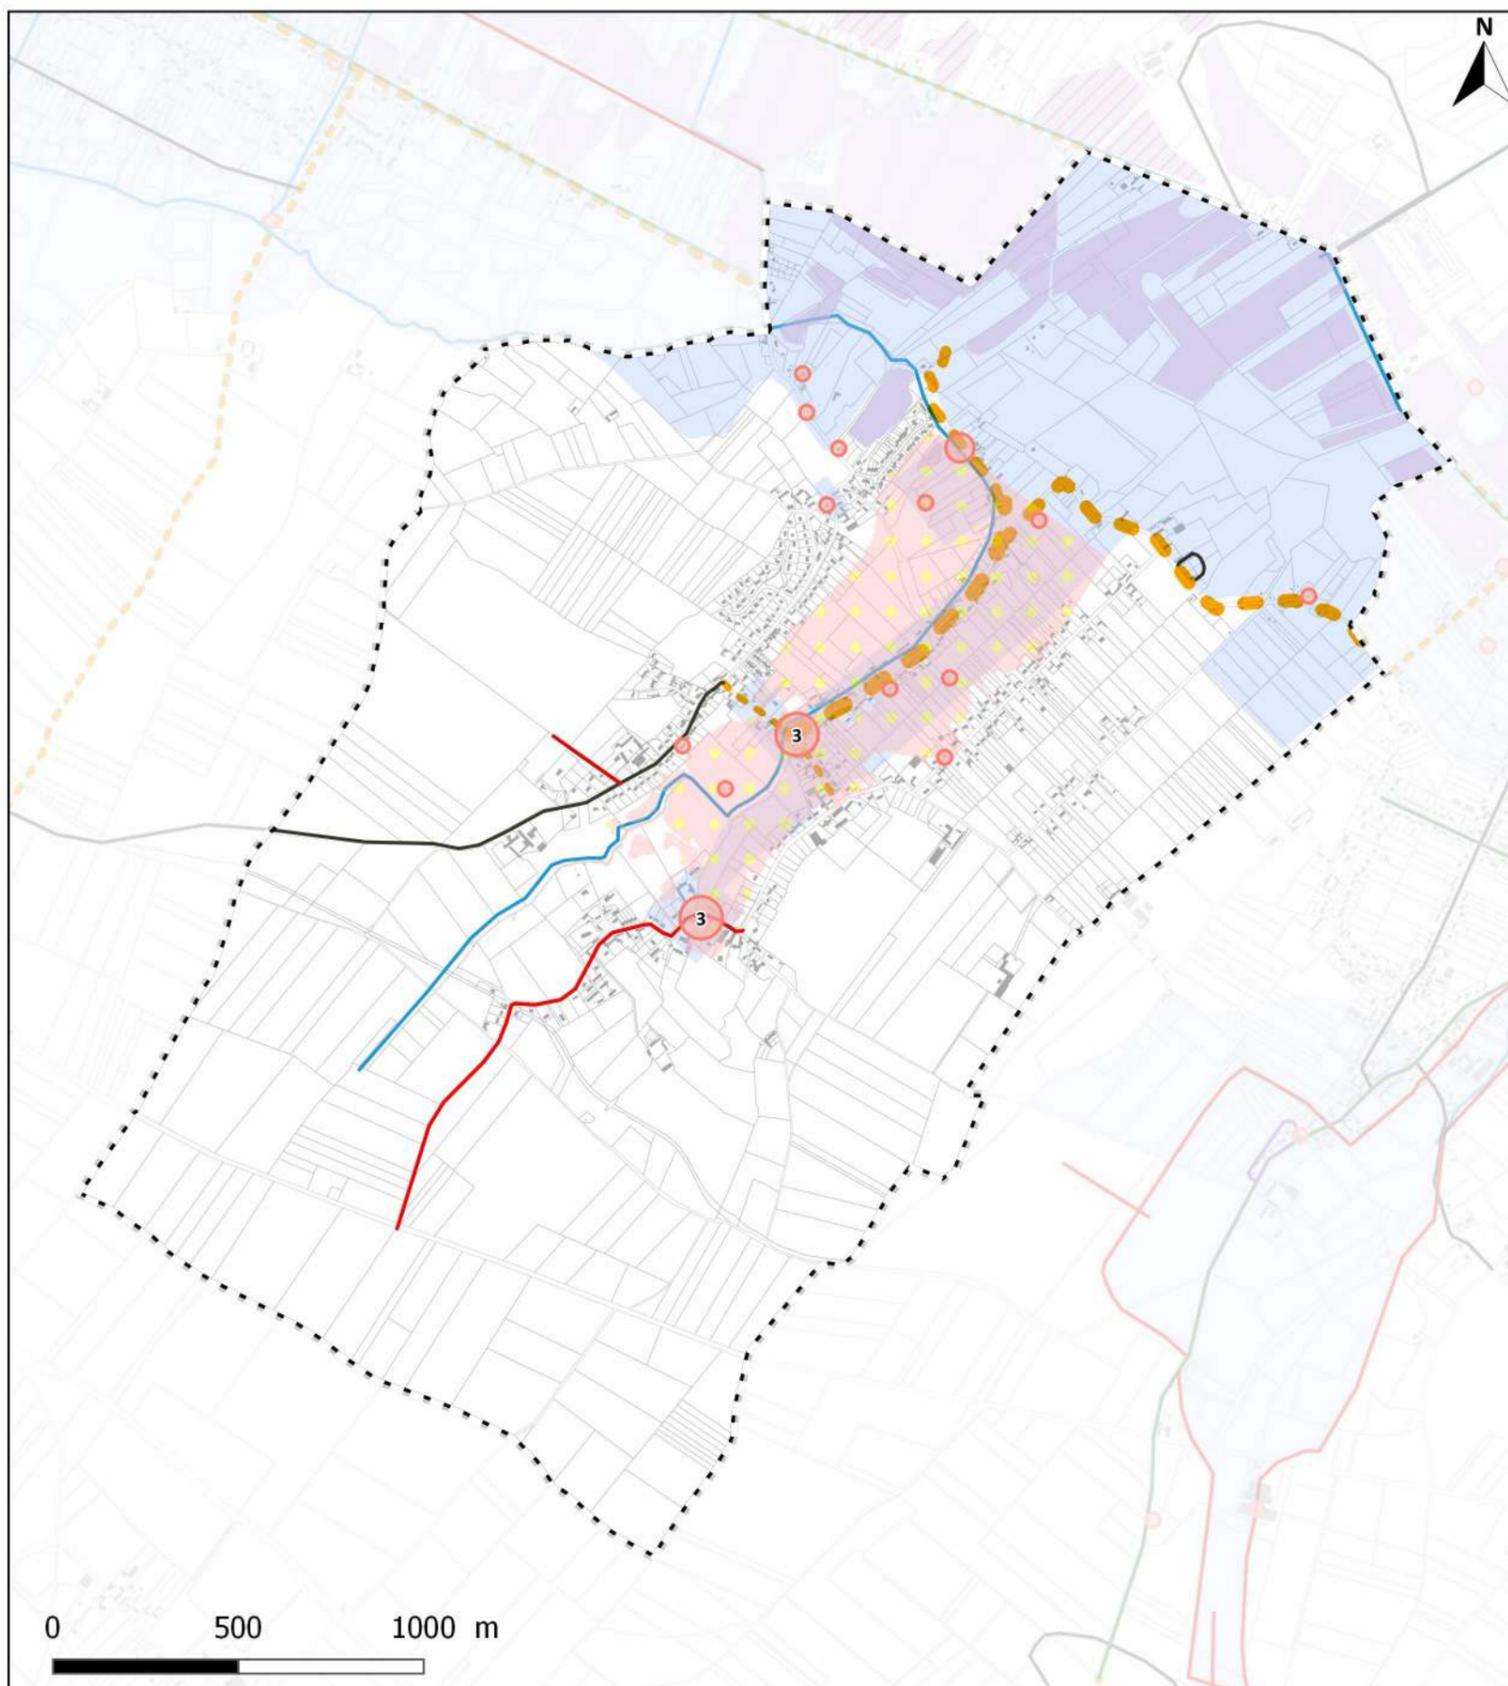
De nombreuses données ont été collectées au sein de cette commune, quant aux inondations historiques ayant impacté le territoire. Avec près d'une quinzaine d'événements recensés à Andres, celle-ci fait partie des plus concernées du territoire d'étude par le risque inondation.

Les informations récupérées sont à la fois de type ponctuel et linéaire comme le montre la carte ci-contre. Les lieux connus d'inondations historiques se répartissent assez uniformément au sein du territoire communal, bien que l'on observe une légère concentration au niveau de la route des Attaques, de la rue de l'Église, ainsi qu'au croisement des rues du Pont et de la Rivière. La partie sud-est de la rue de la Rivière, la rue du Pont, la rue de la Plate Rivière et l'Impasse de la Rivière, ont été inondées à plusieurs reprises.

Enfin, notons que le nord de la commune semble la partie la plus soumise aux inondations, les marais ayant été inondés en 2009. Les zones inondées constatées (ZIC) repertoriées indiquent que le nord d'Andres - depuis la rue de la Plate Rivière et l'impasse de la Rivière - a été atteint par les eaux dans son ensemble dans le passé.
