COMMUNAUTE DE COMMUNES DES DEUX SOURCES

LUTTE CONTRE LE RUISSELLEMENT ET L'EROSION DES SOLS

ENQUÊTE PUBLIQUE PREALABLE A LA DECLARATION D'INTERET GENERAL

CONCLUSIONS et AVIS du Commissaire Enquêteur

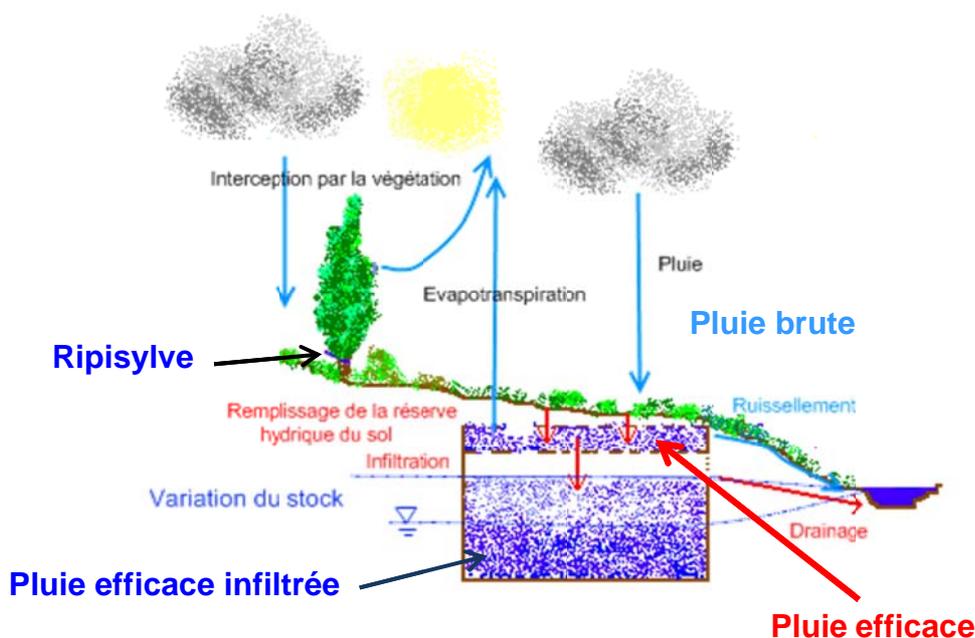
Qu'en l'absence de régulation par la végétation les eaux de pluie empruntent le cheminement suivant :

- Pour une pluie brute Moyenne : 744 mm/an
- Pluie efficace variable selon l'année : 10 à 45% de la pluie brute pénètre dans la zone d'infiltration
- Pluie efficace infiltrée variable : 3 à 30% de la pluie brute

En conclusion 55 à 90 % d'une pluie brute est source de ruissellement.
