# **Brêmes**

Synthèse communale propre aux inondations du territoire des pieds de coteaux des Wateringues

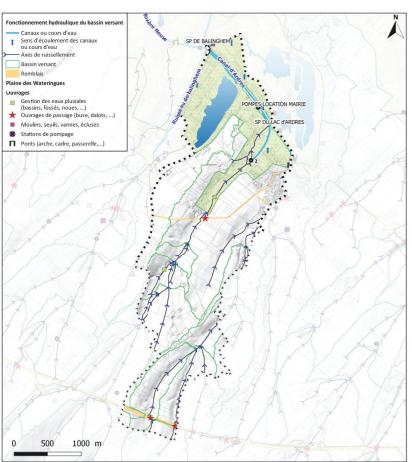
La commune de Brêmes est traversée par deux axes de ruissellement majeurs. L'un provient des communes de Bouquehault et Licques et passe au milieu de commune avant de rejoindre le Ruisseau de Brêmes (2).

Le second prend naissance sur les hauteurs de la commune et longent les communes de Landrethun-lès-Ardres, Louches et Ardres. Il rejoint ersuite sur la tête du canal d'Ardres (voir la commune d'Ardres), Plusieurs ouvrages hydrauliques sont présents sous la voie SNCF tout à l'amont et à des traversées de route.

La partie nord de la commune se trouve dans la plaine des Wateringues, avec la présence de l'étang de Brêmes. Elle est drainée gravitairement par le Ruisseau de Brêmes qui long le canal d'Ardres en rive gauche et conflue en tête de la Rivière Neuve (voir la commune de Balinghem). Il est à noter la présence de rejets (1) du Ruisseau de Brêmes dans le canal d'Ardres.

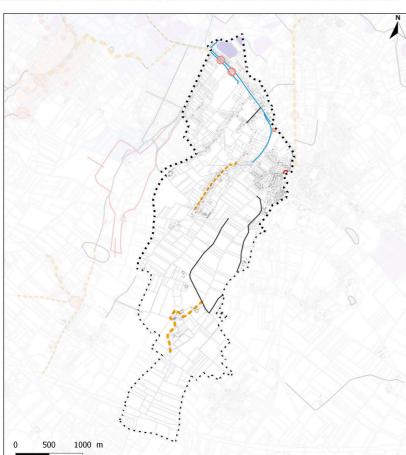
La cartographie ci-contre montre que le chemin de Ferlinghem et la rue de la Chapelle sont des axes routiers ayant été inondés à plusieurs reprises. D'après nos connaissances, le chemin des Conduits ainsi que celui d'Escottes ont été inondés une seule fois.

La plupart des lieux connus d'inondations historiques se concentrent au nord de la commune de Brêmes le long du canal d'Ardres sujet au débordement.

La rue du Canal est soumise aux inondations, et on note que quelques habitations la longeant ont été envahies par les eaux dans le passé. Rue de la Chapelle, rue du Rivage, route de Guînes, rue à Vaches et rue du Watergang ont également été impactées dans le passé, parfois en 1974, mais également plus récemment, d'août 2006 à novembre 2012.

Enfin, notons la présence d'un secteur au nord ouest de la commune, ayant été inondé en novembre 2009.

Une étiquette permet de voir le nombre de données collectées en chaque lieu (étiquettage de 3 à 8).
