Alembon

**Synthèse communale propre aux
inondations du territoire des pieds de
coteaux des Wateringues**

Le présent document constitue la synthèse, à l'échelle communale, des différentes phases de l'étude de l'élaboration du PPRI des pieds de coteaux des Wateringues.

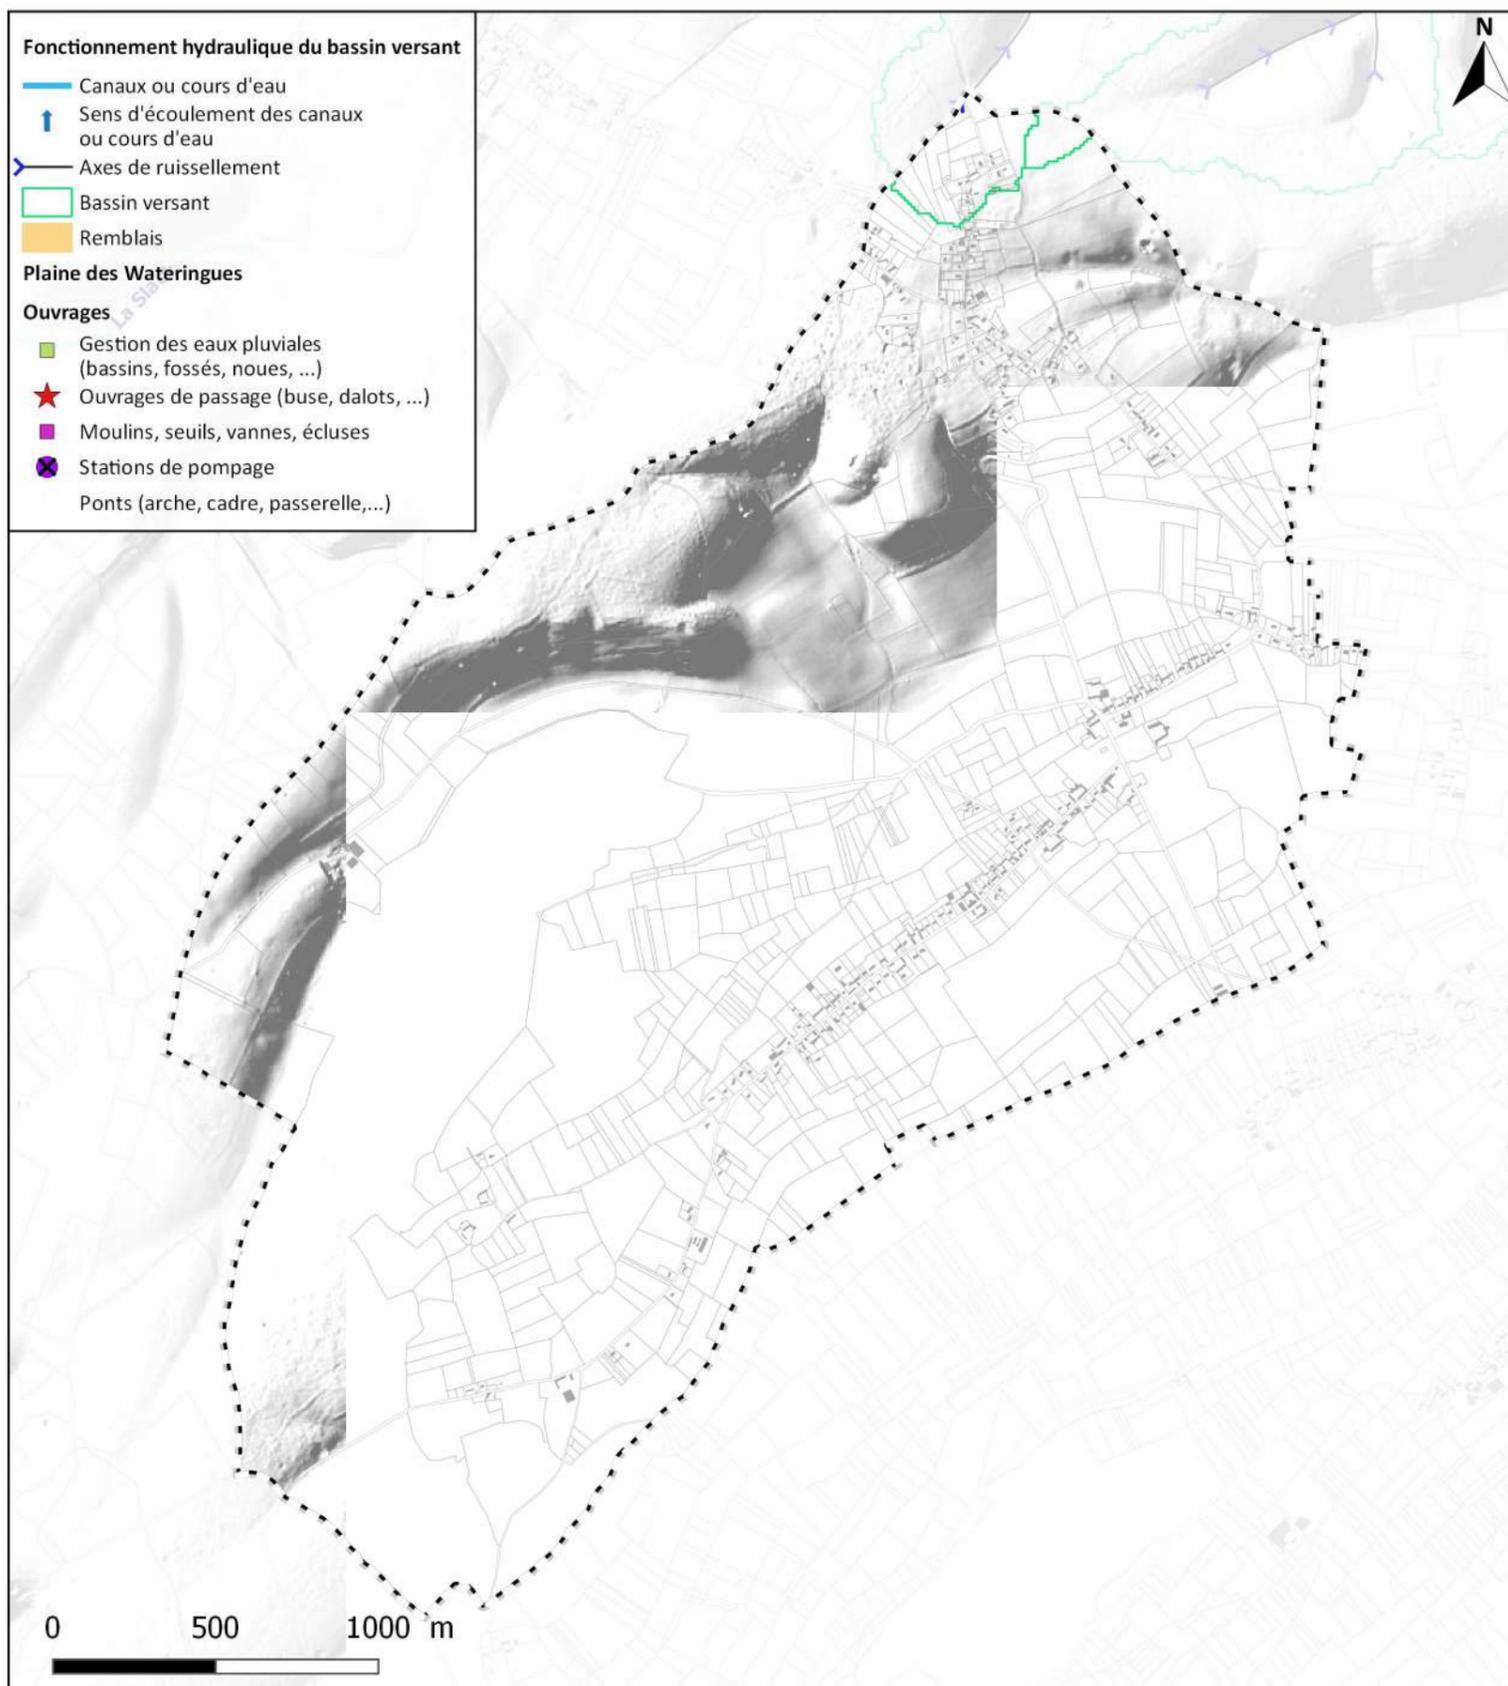
Un axe de ruissellement naît au nord-ouest de la commune. Le reste de la commune est en dehors du bassin versant des pieds de coteaux des Wateringues.
