Balinghem

**Synthèse communale propre aux
inondations du territoire des pieds de
coteaux des Wateringues**

Le présent document constitue la synthèse, à l'échelle communale, des différentes phases de l'étude de l'élaboration du PPRI des pieds de coteaux des Wateringues.

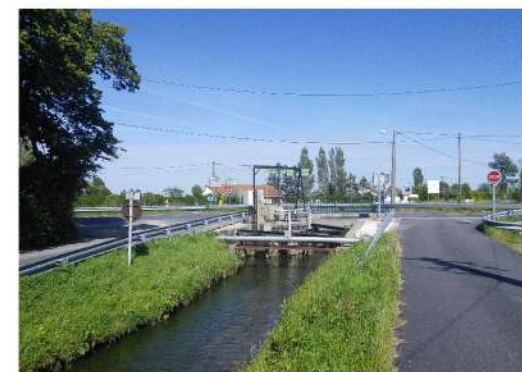
Rivière Neuve au niveau de la SP de Balinghem (1)

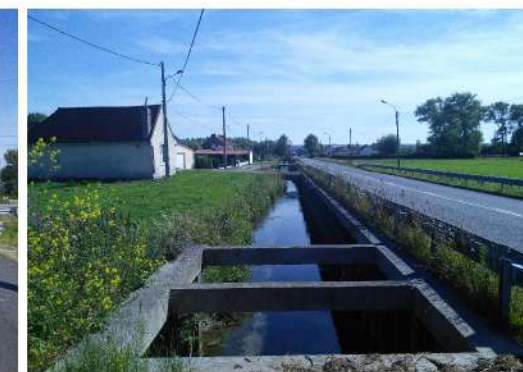
Ruisseau de Balinghem (2)

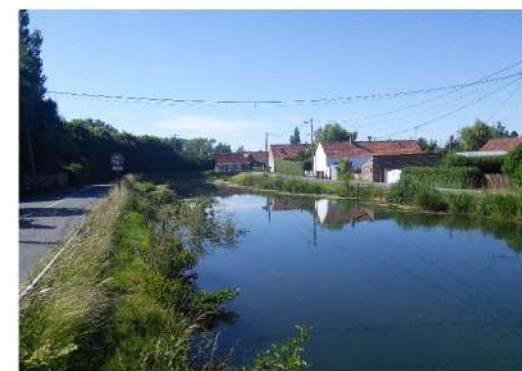
Canal d'Ardres au niveau du rejet de la SP de Balinghem (3)

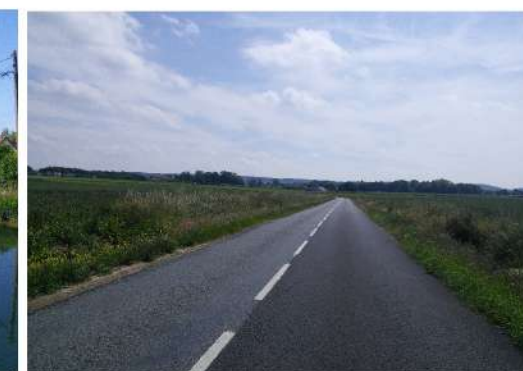
Axe de ruissellement au niveau de la RD 228 (4)
